Hersteller / Typ: Mini Mini One

VIN: WMWME310X0TU01716
Kilometerstand: 140.488 km
Erstzulassung: 20.06.2007
Anzahl Halter lt. Kunde: 5
Anzahl Halter lt. Zulbesch. II: keine Angabe

Inspektion - Wartung

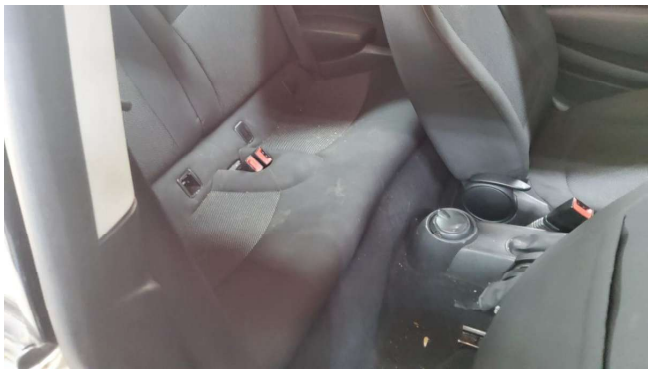
Gebrauchsspur im Fahrzeuginnenraum

Sitzverkleidung rechts gebrochen ern

Kühlmittelstand unter min prüfen Preis nach Befund

Stoßfänger V Kühlergrill gebrochen ern

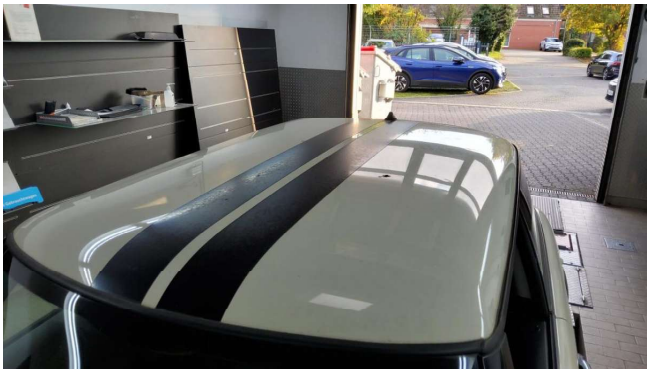
Wasserablauf Verkleidung beschädigt ern

Licht vorne rechts - Erneuern

Licht vorne links - Erneuern

Dach - Delle entfernen

Heckscheiben Dichtung beschädigt ern

Kofferraum Dichtung eingerissen ern

Hutablage fehlt

Dachantennenstab fehlt

Stoßfänger hinten - Instands. und lackieren

Motorhaube - Instands. und lackieren

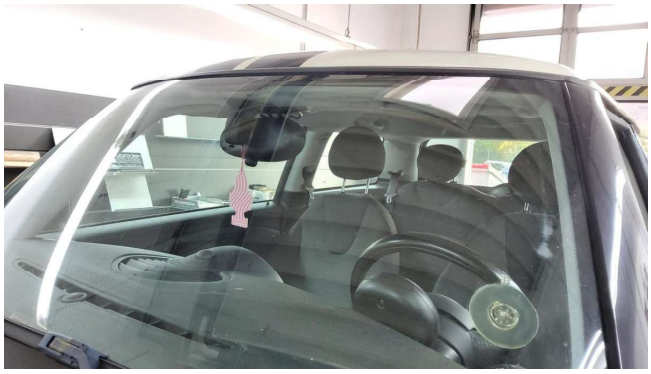
Fondseite rechts - Instands. und lackieren

Tür vorne rechts - Instands. und lackieren

Windschutzscheibe - Erneuern

Reifen einseitig abgelaufen u. porös

Stoßfänger vorne - Erneuern

Bremse V augenscheinlich verschlissen ern

Auspuff Flexrohr gerissen ern

Motorölverlust prüfen Preis nach Befund

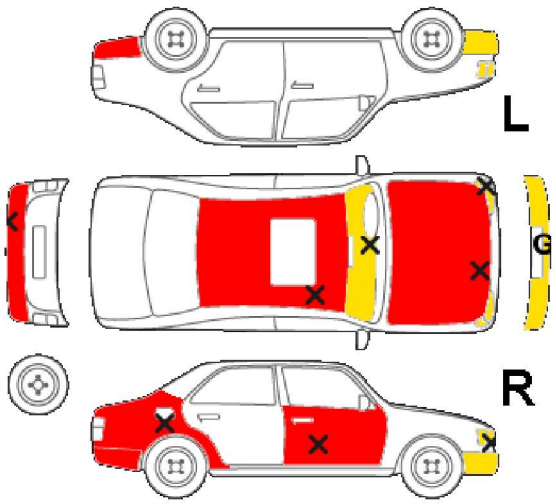
(U) Nachlackierung -> Motorhaube, Stoßfänger vorne (0,00 €)

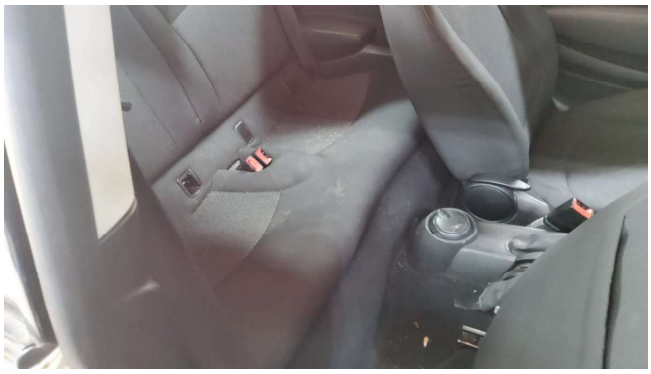
Gebrauchsspur im Fahrzeuginnenraum

Sitzverkleidung rechts gebrochen ern

Kühlmittelstand unter min prüfen Preis nach Befund

Stoßfänger V Kühlergrill gebrochen ern

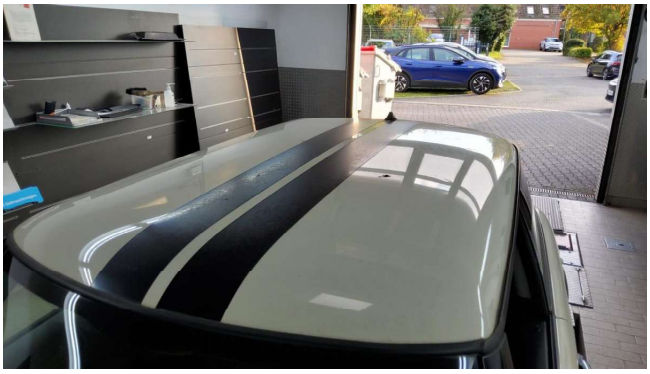
Wasserablauf Verkleidung beschädigt ern

Licht vorne rechts - Erneuern

Licht vorne links - Erneuern

Dach - Delle entfernen

Heckscheiben Dichtung beschädigt ern

Kofferraum Dichtung eingerissen ern

Hutablage fehlt

Dachantennenstab fehlt

Stoßfänger hinten - Instands. und lackieren

Motorhaube - Instands. und lackieren

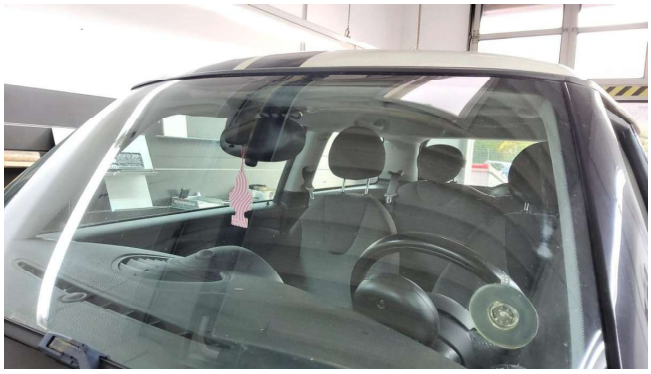
Fondseite rechts - Instands. und lackieren

Tür vorne rechts - Instands. und lackieren

Windschutzscheibe - Erneuern

Reifen einseitig abgelaufen u. porös

Stoßfänger vorne - Erneuern

Bremse V augenscheinlich verschlissen ern

Auspuff Flexrohr gerissen ern

Motorölverlust prüfen Preis nach Befund
