CarOnSale

Mitsubishi Outlander PHEV Basis Spirit 4WD

Differenzbesteuert (§25a UStG) · Fahrzeugstandort 26*** · Fahrzeug aufgenommen am 11.11.2026

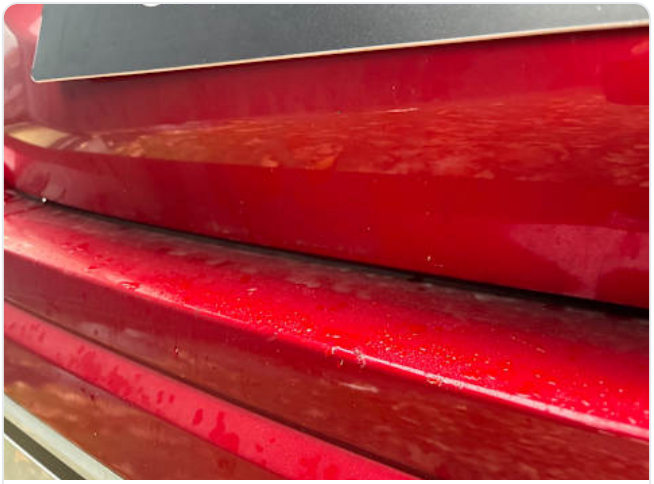
- Stoßstange vorne (Kratzer)
