CarOnSale

Toyota Verso-S Club

Differenzbesteuert (§25a UStG) · Fahrzeugstandort 27*** · Fahrzeug aufgenommen am 02.11.2026

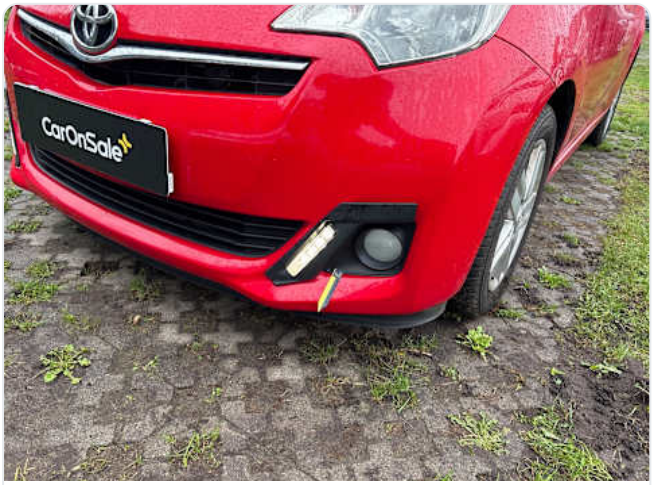
- Stoßstange vorne (Kratzer, Lackschaden)

- Scheinwerfer (links) (Blind)

- Scheinwerfer (rechts) (Blind)

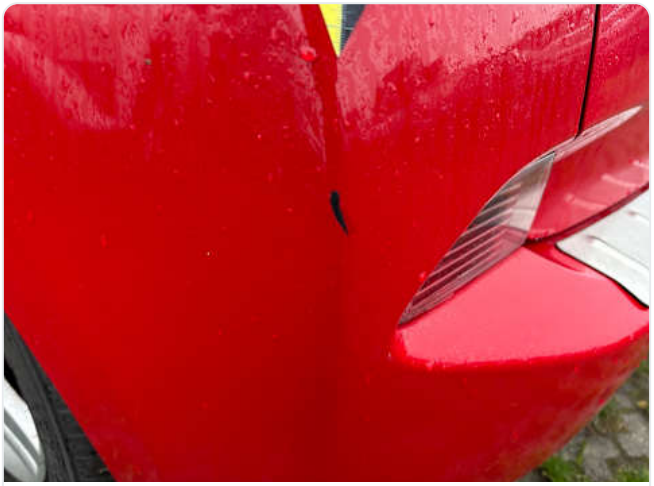
- Scheinwerfer (rechts) (Blind)

- Motorhaube (Anderer Schaden): Motordämmung beschädigt

- Rad (Kerben)

- Stoßstange hinten (Lackschaden)

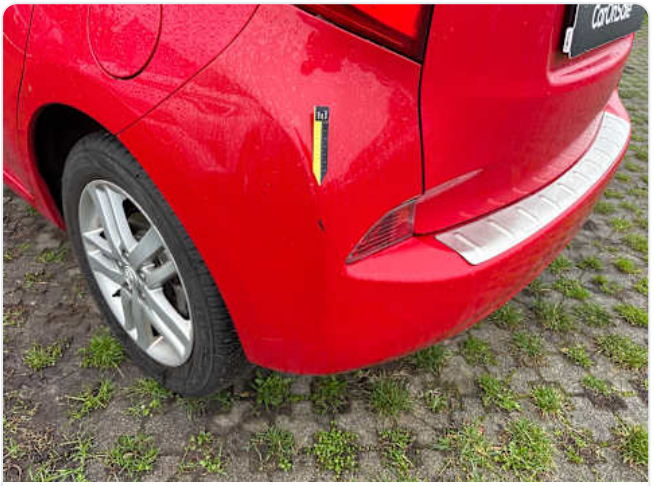
- Stoßstange hinten (Lackschaden)
