CarOnSale

Skoda Superb

Differenzbesteuert (§25a UStG) · Fahrzeugstandort 34*** · Fahrzeug aufgenommen am 13.11.2026

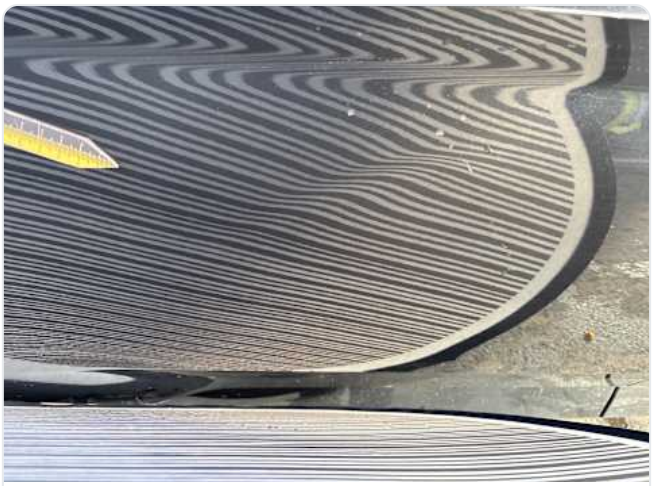
- Stoßstange vorne (Kratzer)
