Volkswagen Transporter 4MOTION lang Comfortline

Regelbesteuert (Deutschland) · Fahrzeugstandort 08*** · Fahrzeug aufgenommen am 13.11.2026

LEISTUNG	KRAFTSTOFF	GETRIEBE-TYP	
07/2022	153.323km	204 PS	Diesel	Automatikgetriebe	1

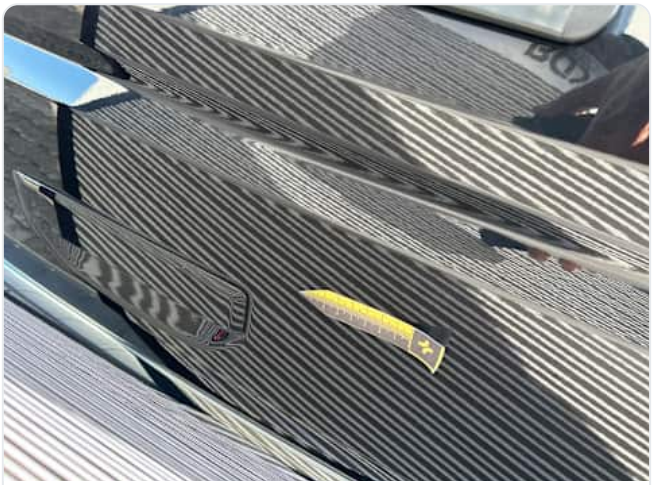
- Türe hinten rechts (Rost)
