CarOnSale

# Mercedes-Benz C 43 AMG 4Matic

Differenzbesteuert (§25a UStG) · Fahrzeugstandort 04*** · Fahrzeug aufgenommen am 09.11.2026

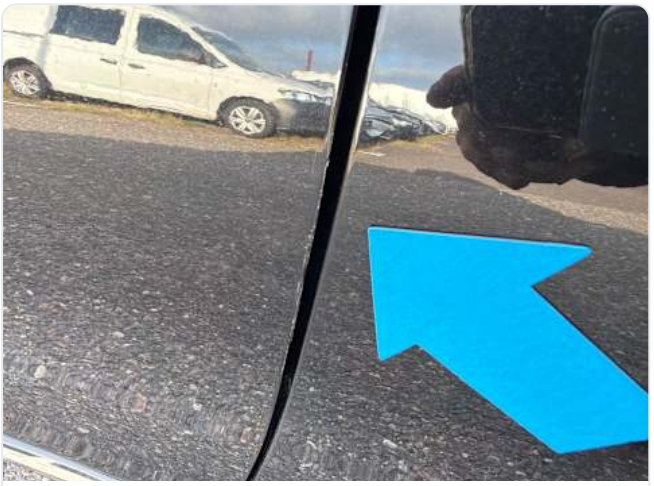
- Fahrertür (Lackschaden)

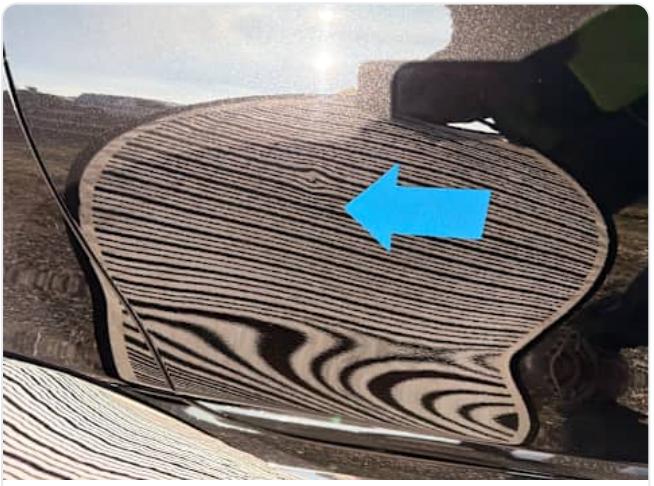
- Fahrertür (Lackschaden)
