CarOnSale

Audi TT Coupe/Roadster

Differenzbesteuert (§25a UStG) · Fahrzeugstandort 54*** · Fahrzeug aufgenommen am 04.11.2026

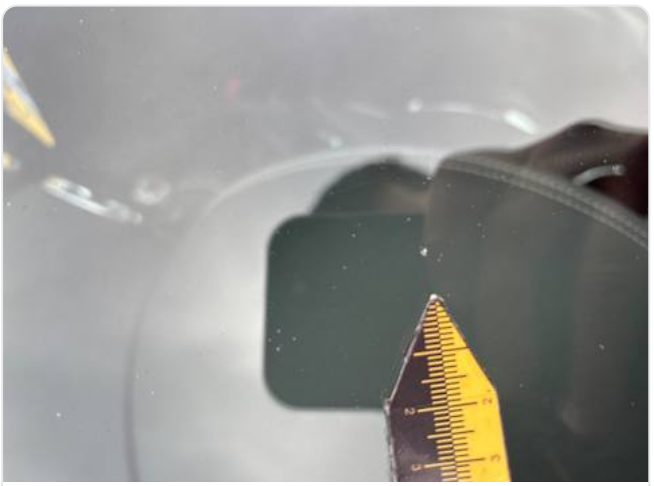
- Scheinwerfer (rechts) (Blind, Steinschlag)
