CarOnSale

Mercedes-Benz EQS 450+

Regelbesteuert (Deutschland) · Fahrzeugstandort 76*** · Fahrzeug aufgenommen am 03.11.2026

Hinweise zum Zustandsbericht

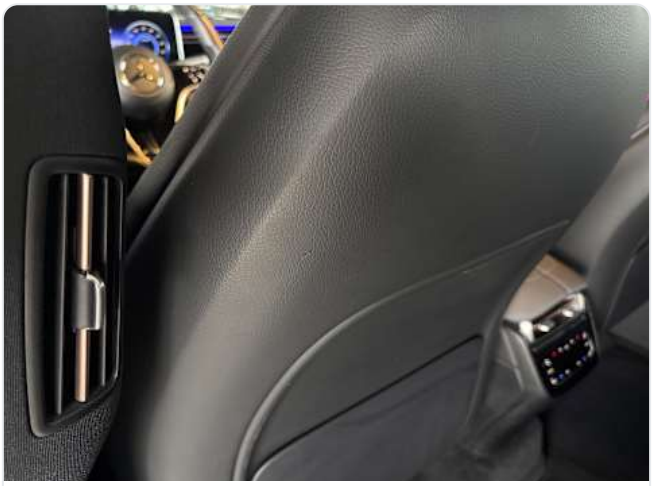
- Innenraum (Kratzer)
