CarOnSale

# Hyundai Tucson Prime Mild-Hybrid 2WD

Regelbesteuert (Deutschland) · Fahrzeugstandort 78*** · Fahrzeug aufgenommen am 23.10.2026

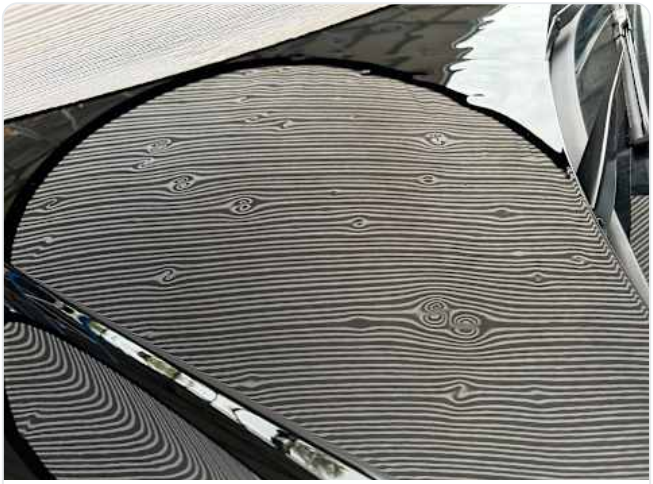
- Motorhaube (Delle)

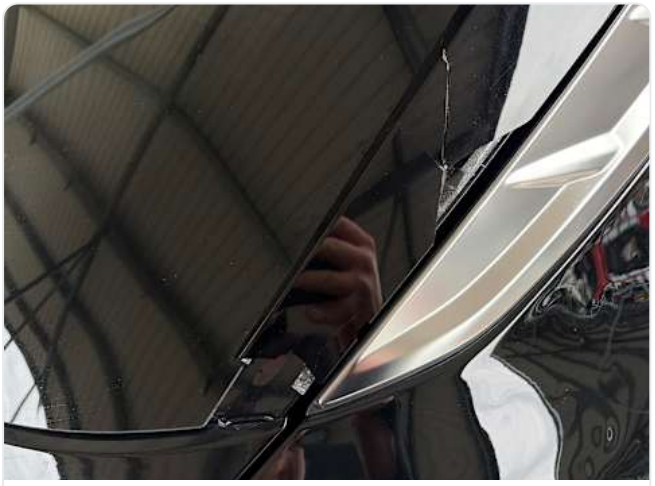
- Heckklappe (Riss/Bruch)
