CarOnSale

BMW xDrive 20 d Advantage

Differenzbesteuert (§25a UStG) · Fahrzeugstandort 74*** · Fahrzeug aufgenommen am 03.11.2026

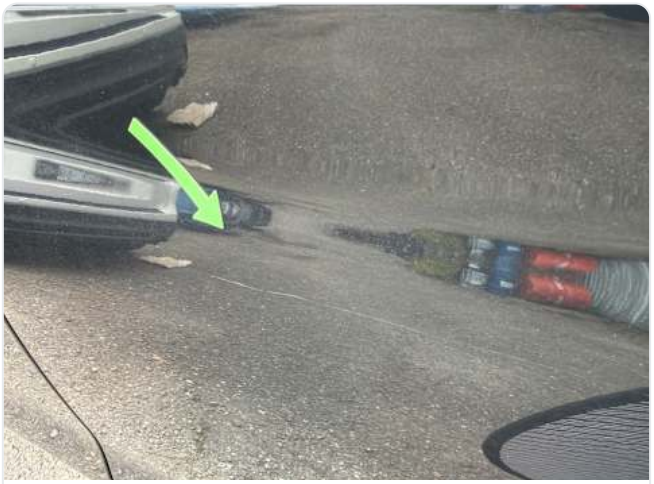
- Beifahrertür (Kratzer, Delle)
