CarOnSale

Fiat Panda Easy

Differenzbesteuert (§25a UStG) · Fahrzeugstandort 35*** · Fahrzeug aufgenommen am 02.11.2026

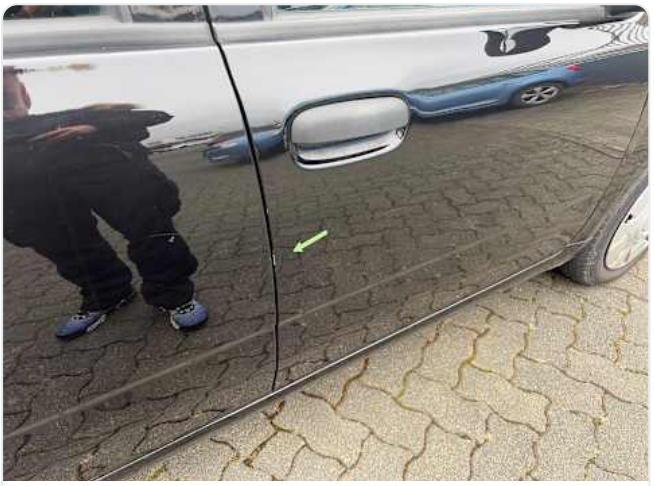
- Stoßstange vorne (Kratzer, Lackschaden)

- Motorhaube (Kratzer, Lackschaden)

- Fahrertür (Kratzer, Lackschaden)

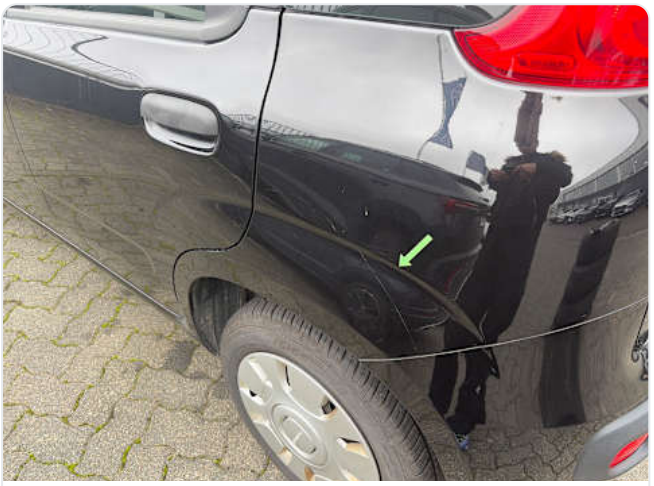
- Beifahrertür (Kratzer, Lackschaden, Delle)

- Türe hinten links (Kratzer, Lackschaden, Delle)

- Türe hinten rechts (Kratzer, Lackschaden)

- Stoßstange hinten (Kratzer, Lackschaden)

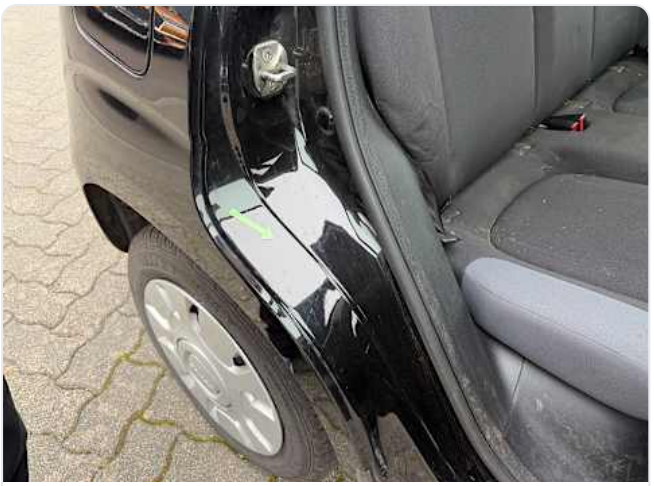
- Kotflügel vorne links (Kratzer, Lackschaden)

- Seitenteil hinten links (Kratzer, Lackschaden)
