Hersteller / Typ: Volkswagen Polo VI R-Line

Auftr.-Nr: nicht vorhanden
VIN: WVWZZZAWZNY005235
Kilometerstand: 48.379 km
Erstzulassung: 11.10.2021
Anzahl Halter lt. Kunde: keine Angabe
Anzahl Halter lt. Zulbesch. II: keine Angabe

Händlerfahrzeugbewertung

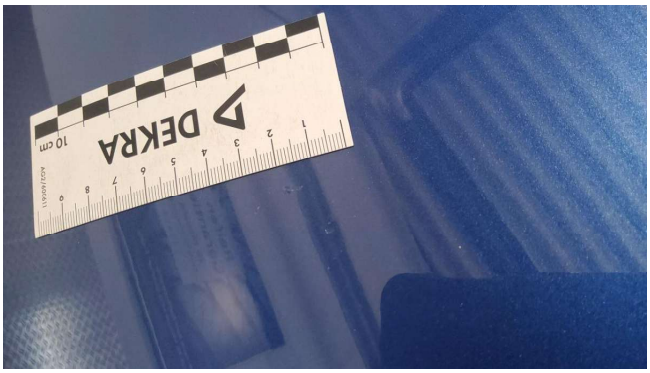
Schadensbilder

Stoßfänger vorne Kühlergrill, lose befestigen

Motorhaube - Delle entfernen

Motorhaube - auslegen & polieren

Ersatzrad / Tirefit - Füllmittel erneuern

Dach - Lackieren

Dachhimmelverkleidung hinten links steht ab

Einstieg VL Kratzer Gebrauchsspur

Stoßfänger V Spoiler zerkratzt ern

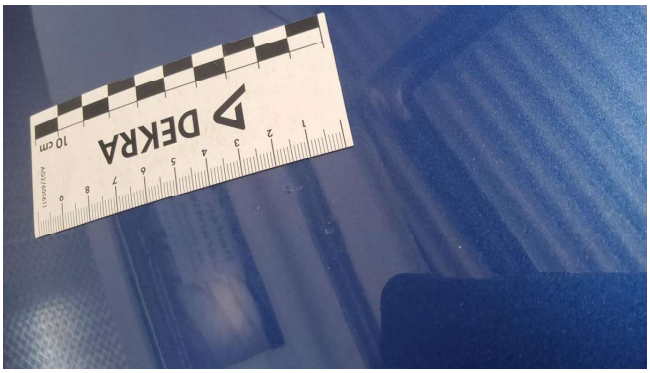
Schadensbilder

Stoßfänger vorne Kühlergrill, lose befestigen

Motorhaube - Delle entfernen

Motorhaube - auslegen & polieren

Ersatzrad / Tirefit - Füllmittel erneuern

Dach - Lackieren

Dachhimmelverkleidung hinten links steht ab

Einstieg VL Kratzer Gebrauchsspur

Stoßfänger V Spoiler zerkratzt ern
