CarOnSale

Mazda 6 Kizoku

Differenzbesteuert (§25a UStG) · Fahrzeugstandort 96*** · Fahrzeug aufgenommen am 22.10.2026

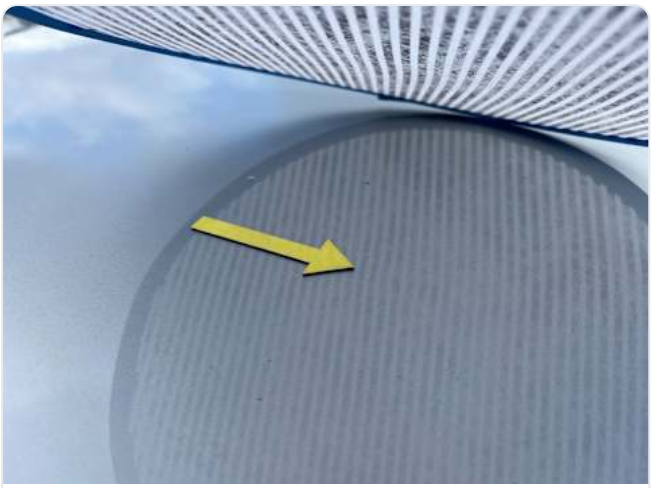
- Stoßstange vorne (Lackschaden, Kratzer)

- Motorhaube (Delle)

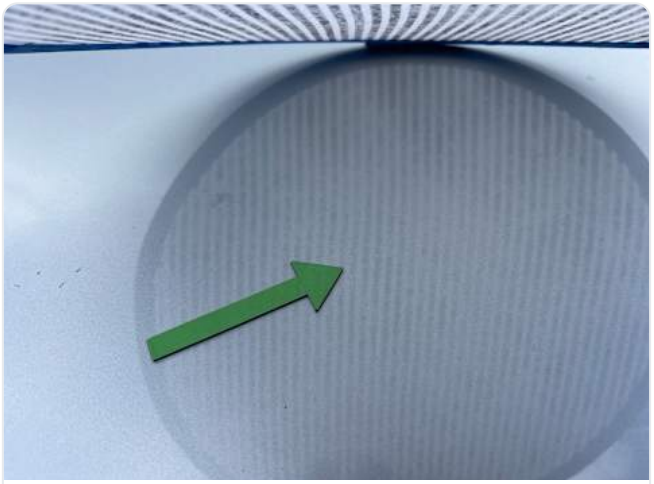
- Motorhaube (Delle)

- Rad (Kratzer)

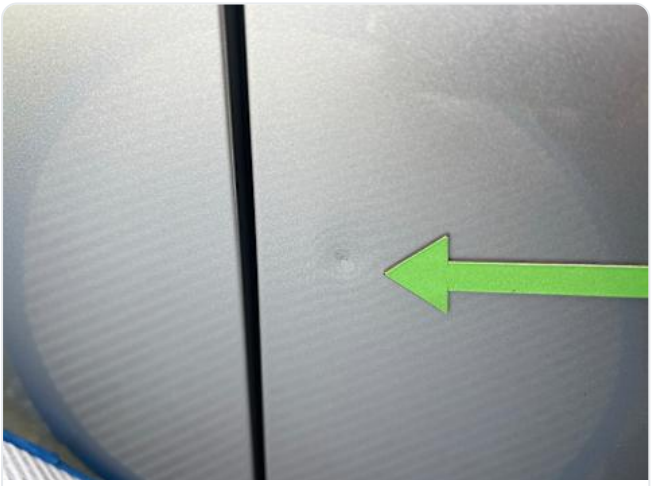
- Rad (Kratzer)

- Beifahrertür (Delle, Lackschaden)

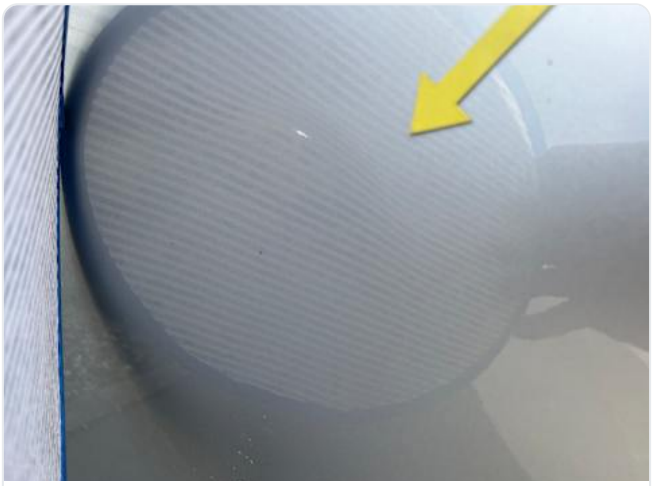
- Beifahrertür (Lackschaden, Delle, Verformung, Kratzer)

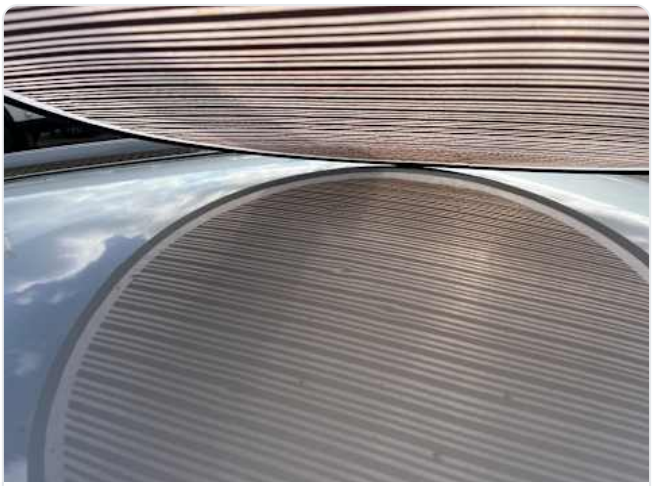
- Beifahrertür (Lackschaden, Delle, Verformung, Kratzer)

- Dach (Delle)

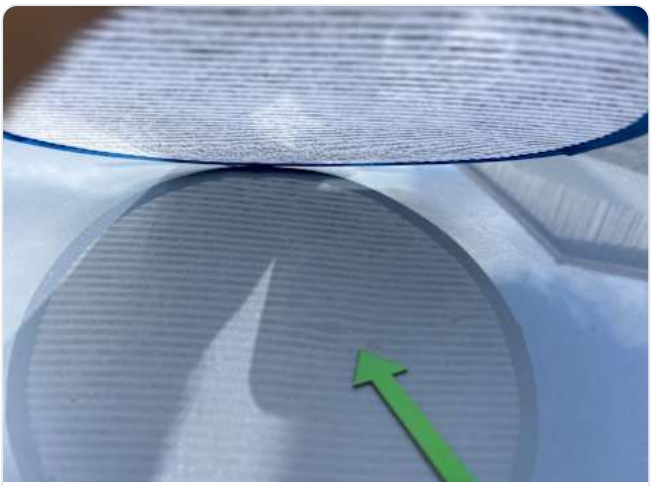
- Dach (Delle)

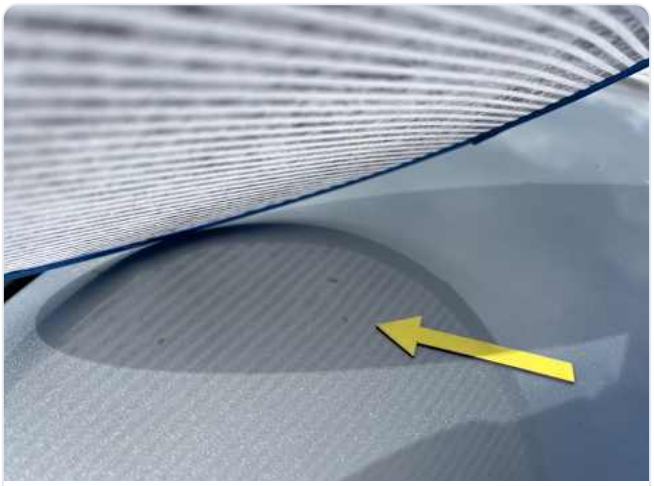
- Dach (Delle)

- Stoßstange hinten (Lackschaden)

- Seitenteil hinten links (Anderer Schaden): Lackläufer
