CarOnSale

Opel Astra Selection

Differenzbesteuert (§25a UStG) · Fahrzeugstandort 45*** · Fahrzeug aufgenommen am 03.11.2026

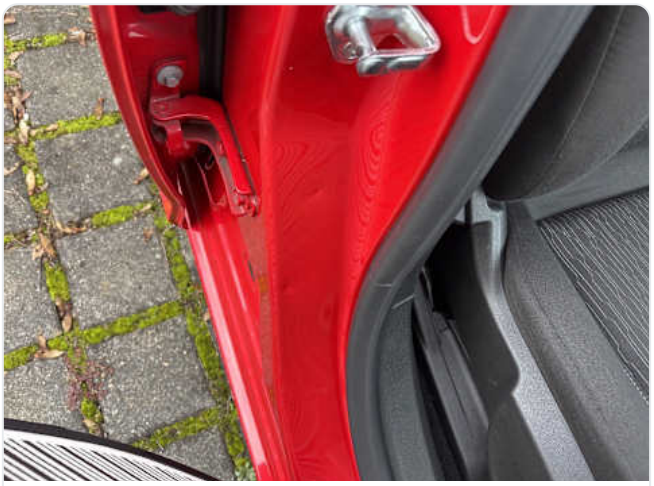
- Fahrertür (Lackschaden)

- Beifahrertür (Kratzer)
