Unfallschaden

Amtliches Kennzeichen:	
Fahrzeugart:	PKW
Türen:	5
Hersteller:	BYD
Modell / Typ:	Seal 6 / DM-I Touring
KBA-Nummer:	2439/AAE
Fzg.Ident.-Nummer:	LC0C74C47T4012972
Antriebsart:	Hybrid-Benzin/E
Leistung / Hubraum:	135 kw / 1498 ccm
Sitzplätze:	5
Baujahr:	01.2026
Erstzulassung / Letzte Zulassung	23.01.2026 / 23.01.2026
Nächste HU und AU:	01.2027
Kilometerstand: (abgelesen)	24127 km
Vorbesitzer:	keine
Farbe:	weiss / 3-Schicht Metallic
Reifengröße u. Fabrikat:	
	v.l. 5,0 mm / 225/50 R 18 99W / Continental AllSeason Contact 2 4Seasons v.r. 5,0 mm / 225/50 R 18 99W / Continental AllSeason Contact 2 4Seasons h.r. 7,0 mm / 225/50 R 18 99W / Continental AllSeason Contact 2 4Seasons h.l. 7,0 mm / 225/50 R 18 99W / Continental AllSeason Contact 2 4Seasons
Allgemeinzustand:	sehr gut
Karosseriezustand:	sehr gut
Lackzustand:	sehr gut
Anstoßbereich:	vorne
Ausstattung:	LED-Scheinwerfer, LED-Tagfahrlicht, LED-Rückleuchten, Nebelschlussleuchte, Außenspiegel elektrisch verstell- und anklappbar, Außenspiegel beheizt, Klimaautomatik (1-Zone), Lenkrad mit Multifunktion, Kombiinstrument digital, Touchscreen-Farbdisplay (drehbar), Smartphone Schnittstelle (Apple CarPlay & Android Auto), Radioem

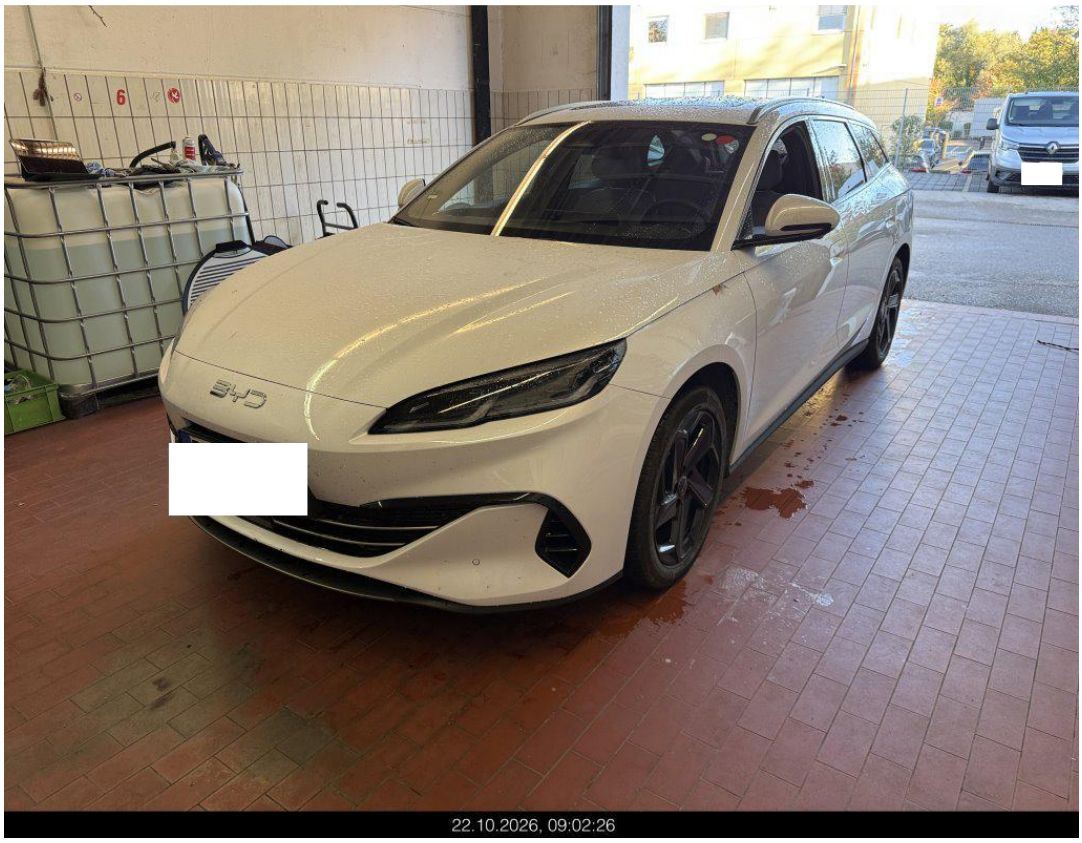
Bild Nr. 001

Übersichtsaufnahme vorne links

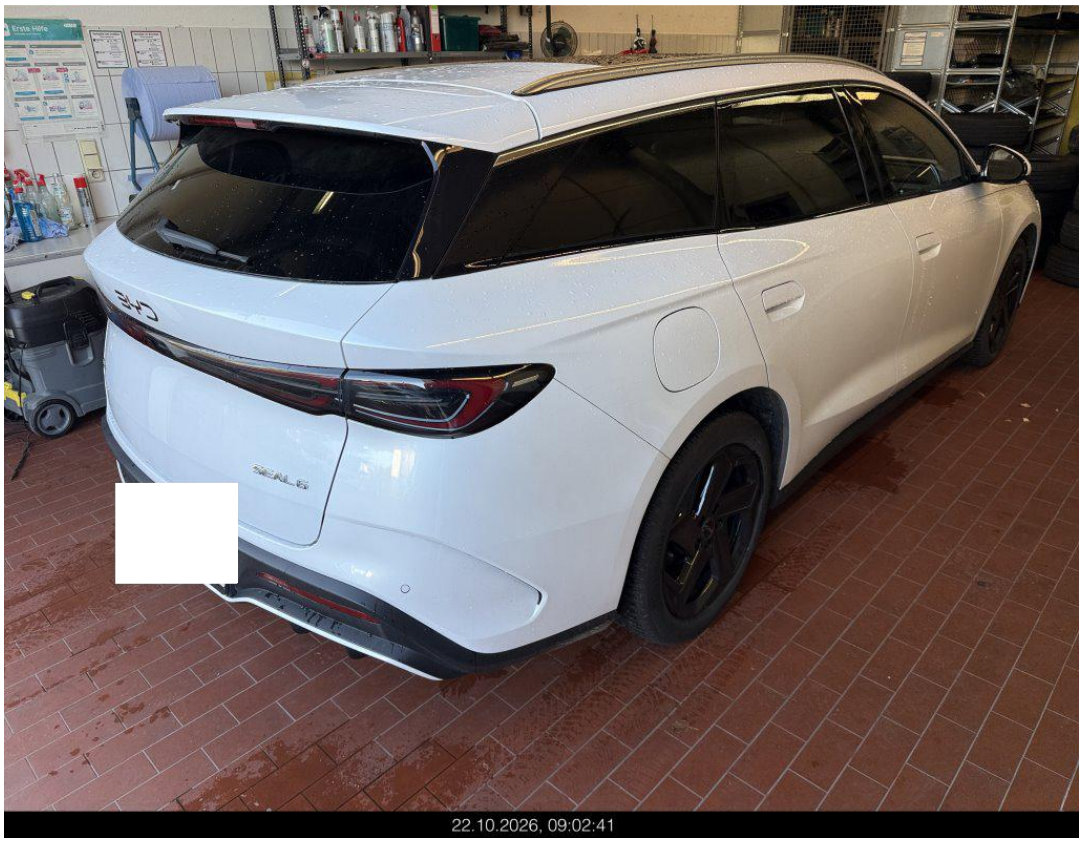
Bild Nr. 003

Übersichtsaufnahme hinten rechts

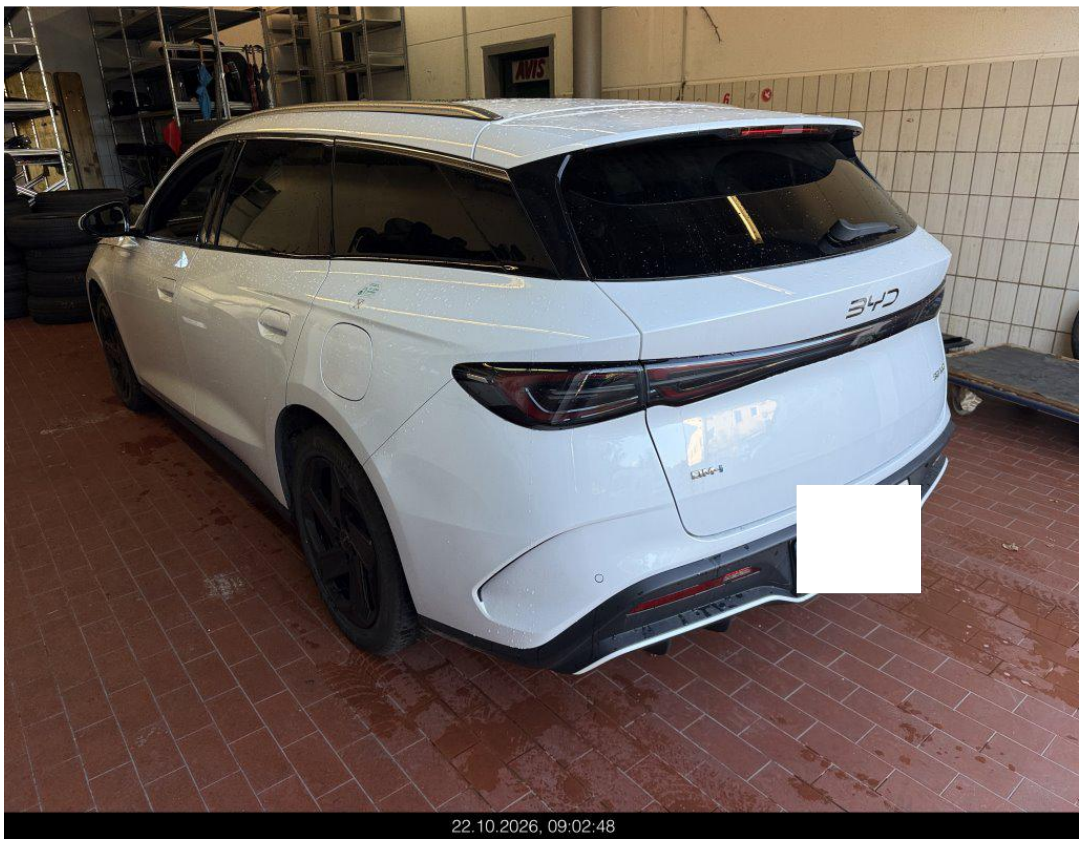
Bild Nr. 004

Übersichtsaufnahme hinten links

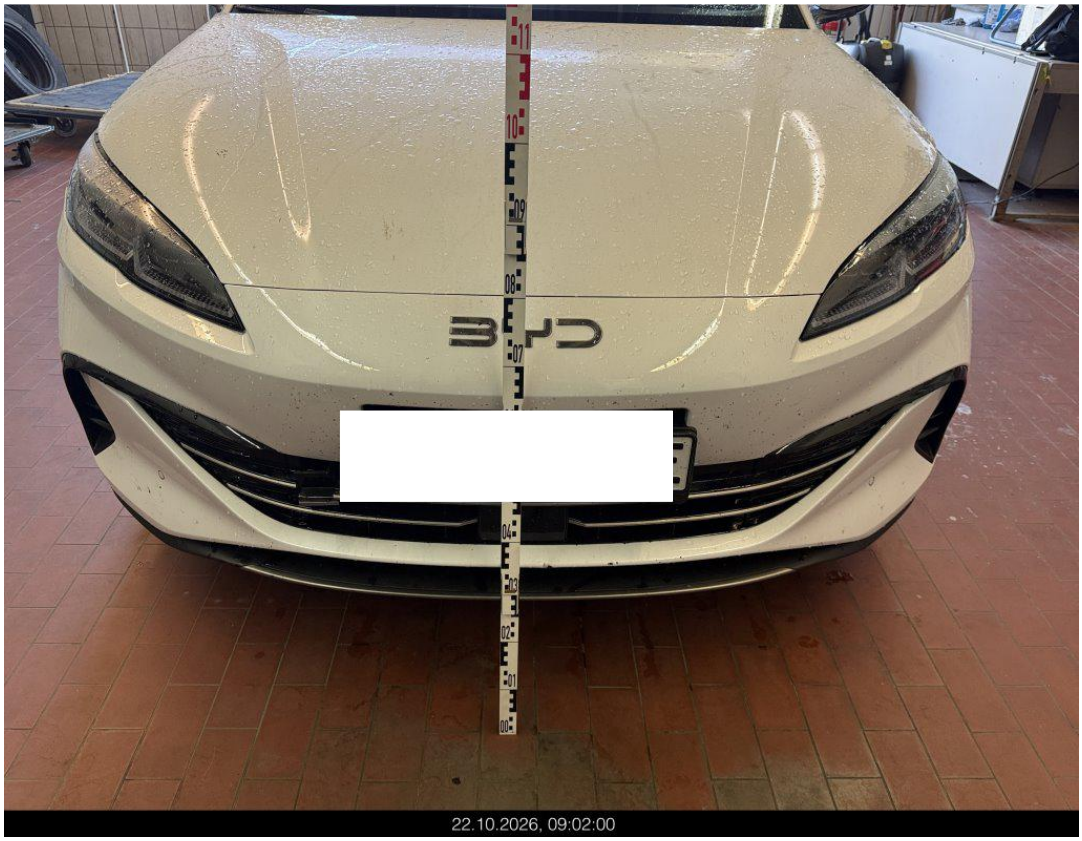
Bild Nr. 008

Anstossbereich/Anstosshöhe

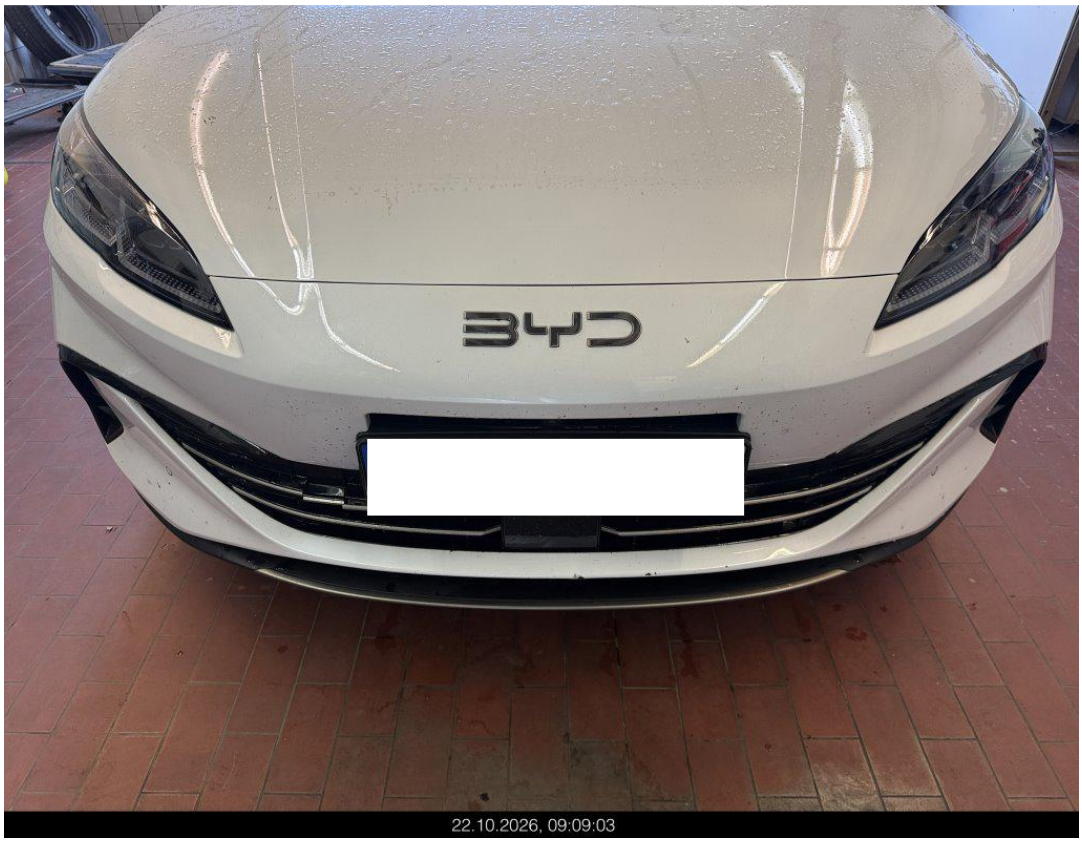
Bild Nr. 011

Verkleidung-Stoßfänger vorne beschädigt/plastisch verformt

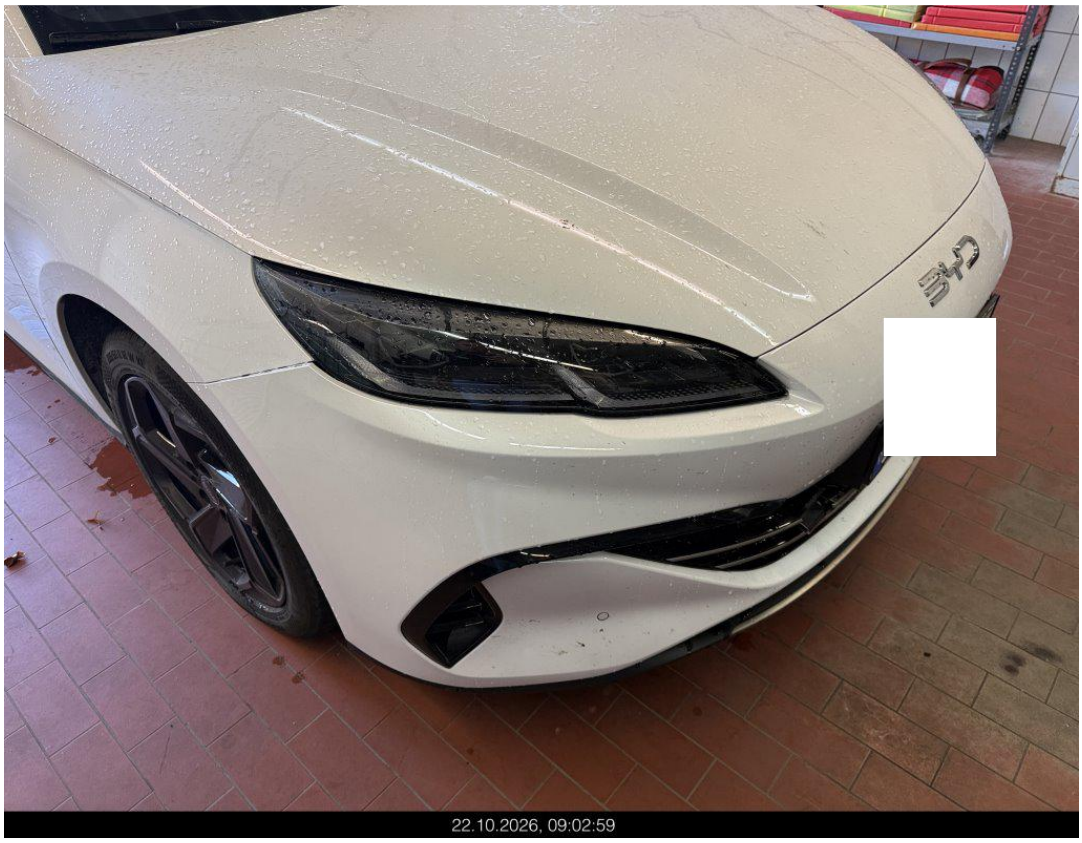
Bild Nr. 017

Stoßfänger vorne rechts aus Halter gedrückt

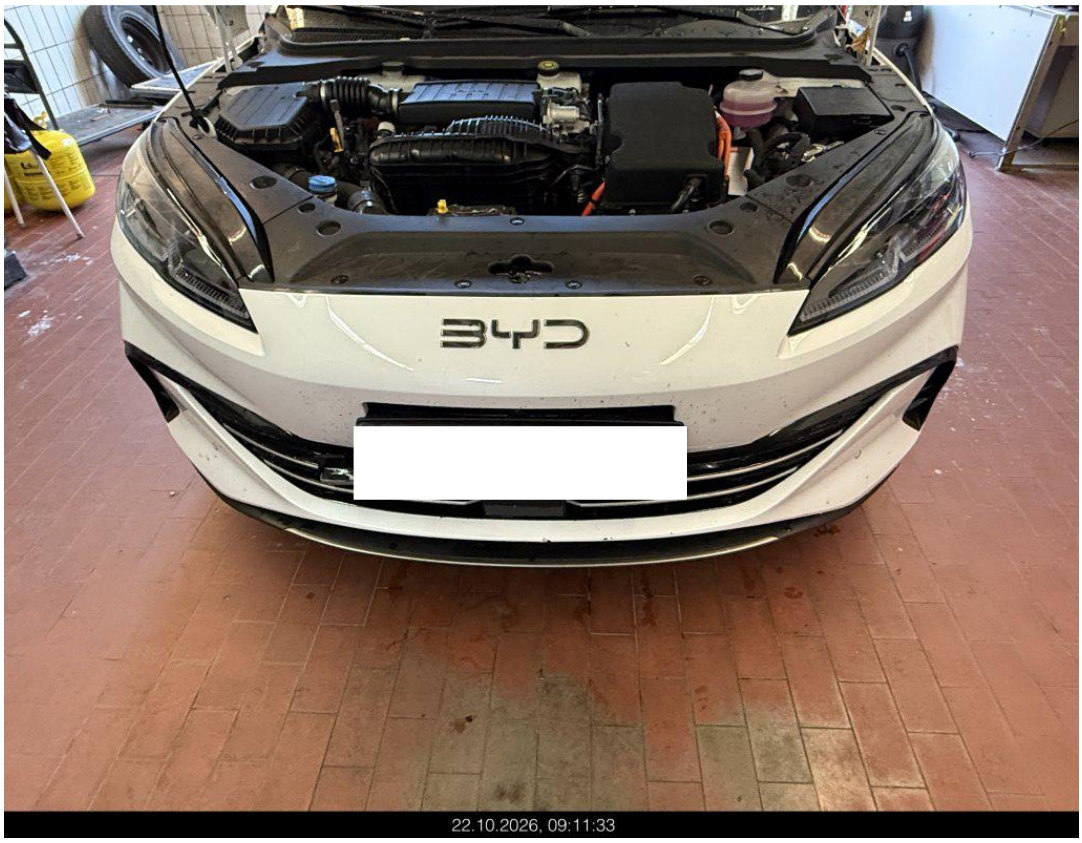
Bild Nr. 021

Abdeckung Abschleppöse beschädigt

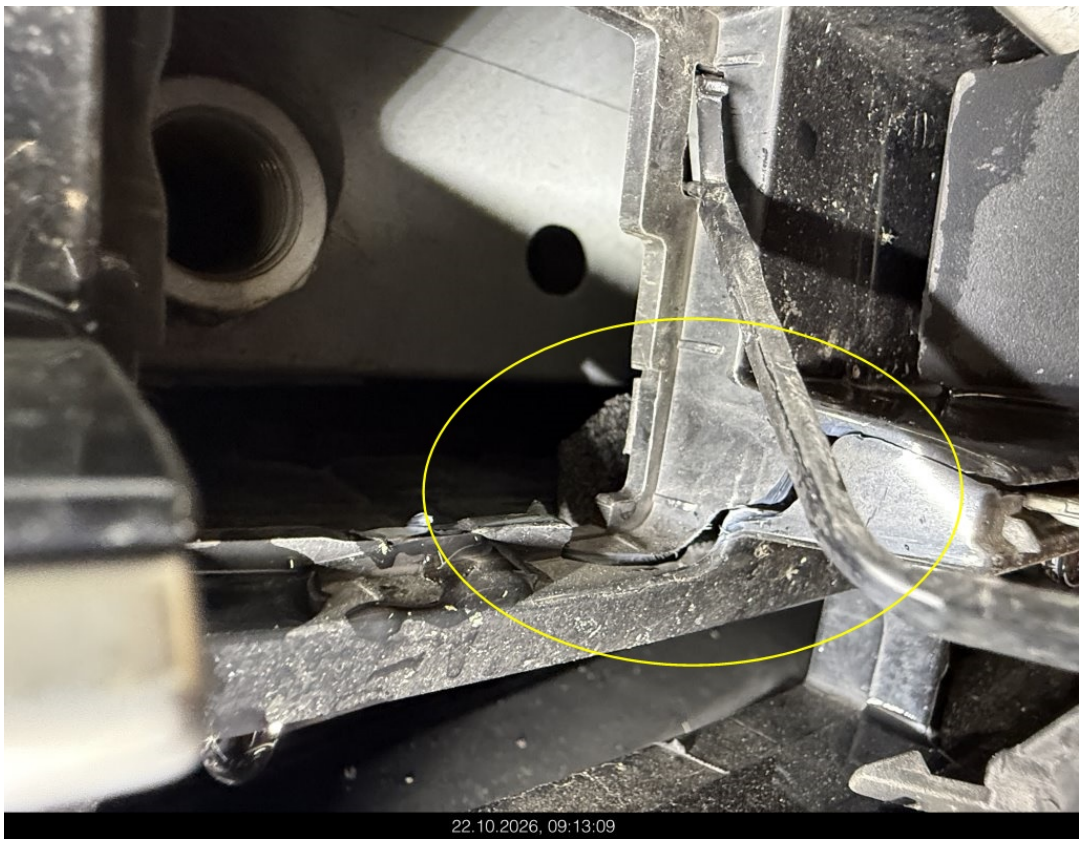
Bild Nr. 026

Kühlergrill beschädigt/gebrochen

Detailaufnahme

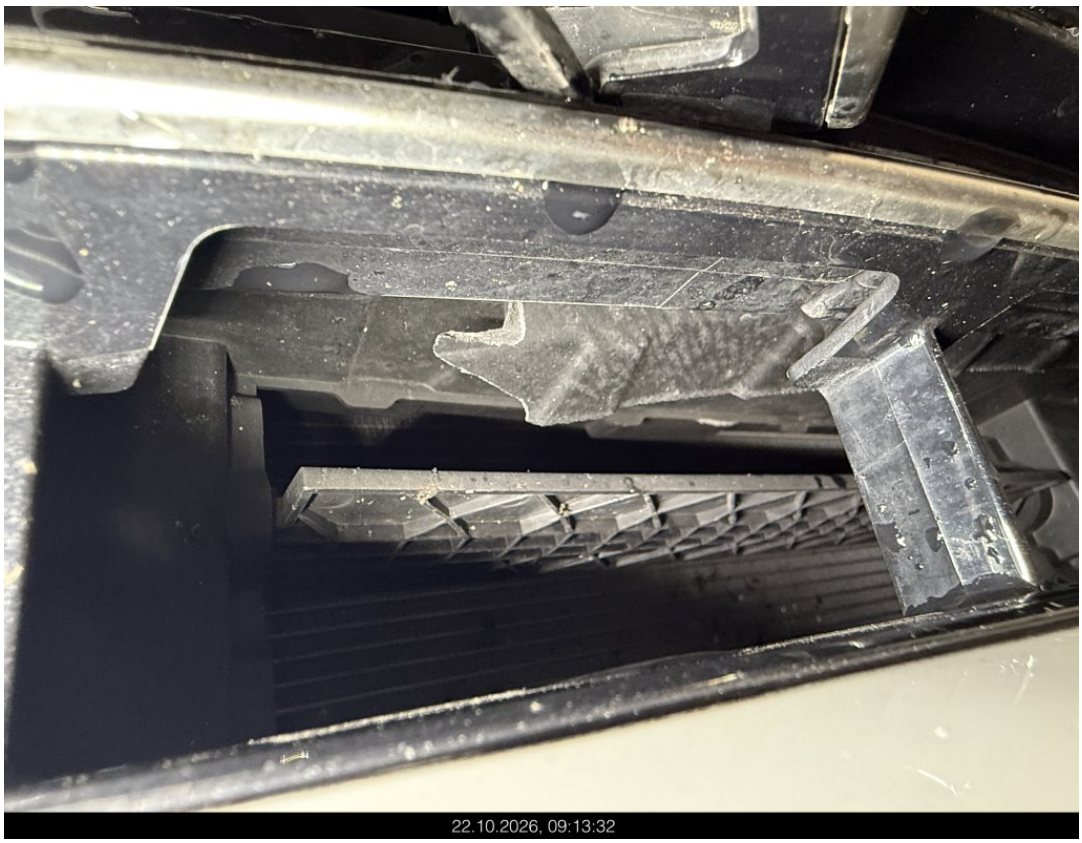
Bild Nr. 028

Luftführung vorne beschädigt/gebrochen

Detailaufnahme
