Opel Astra ON Start/Stop

Differenzbesteuert (§25a UStG) · Fahrzeugstandort 21*** · Fahrzeug aufgenommen am 12.11.2026

05/2018	141.959km	LEISTUNG 150 PS	KRAFTSTOFF Benzin	GETRIEBE-TYP Automatikgetriebe	3

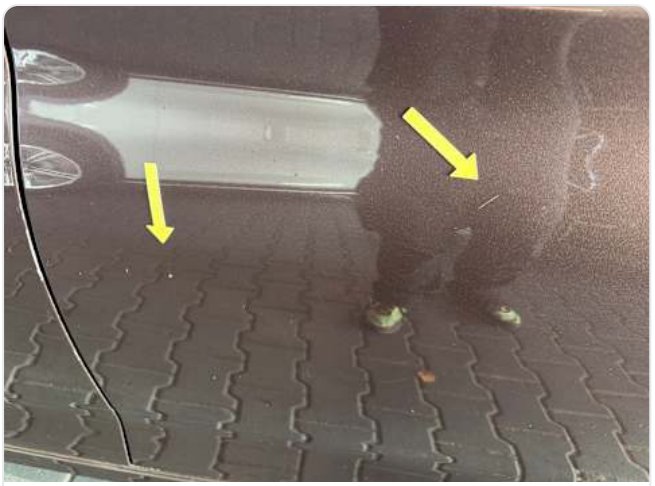
- Beifahrertür (Kratzer)
