Renault Megane Expression

Differenzbesteuert (§24 UStG) · Fahrzeugstandort 61*** · Fahrzeug aufgenommen am 02.11.2026

Fahrzeugdaten

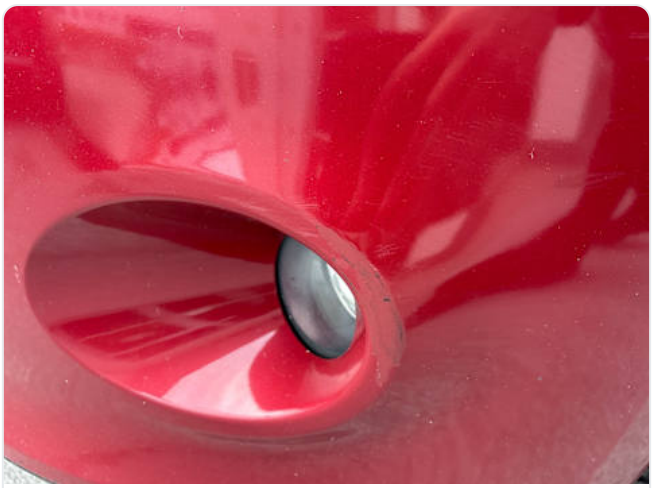
- Stoßstange vorne (Kratzer, Verformung)

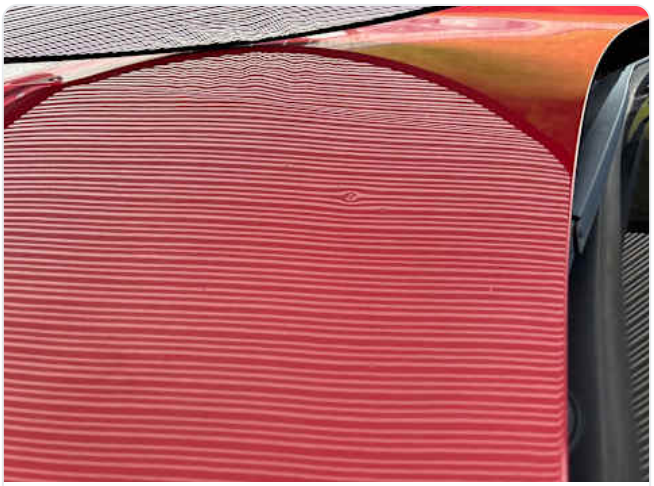
- Stoßstange vorne (Kratzer, Verformung)

- Stoßstange vorne (Lackschaden)

- Motorhaube (Delle, Lackschaden)

- Motorhaube (Delle)

- Windschutzscheibe (Kratzer)

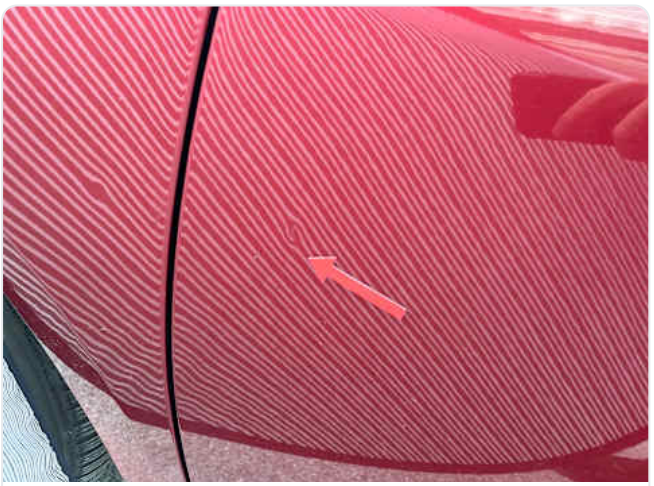
- Windschutzscheibe (Riss/Bruch)

- Fahrertür (Lackschaden)

- Fahrertür (Delle)

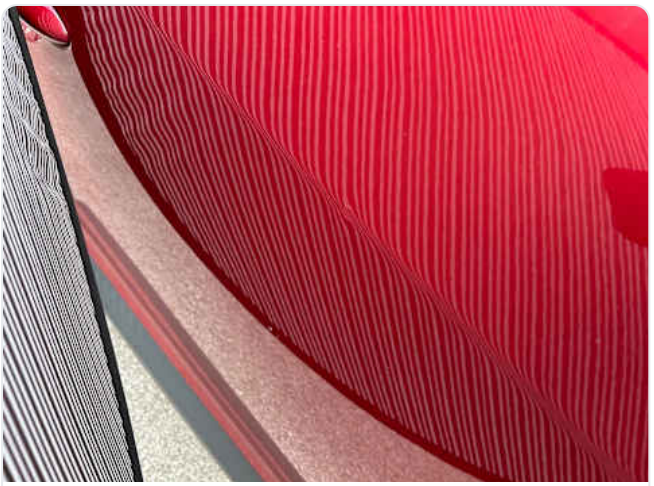
- Fahrertür (Verformung)

- Beifahrertür (Lackschaden, Delle)

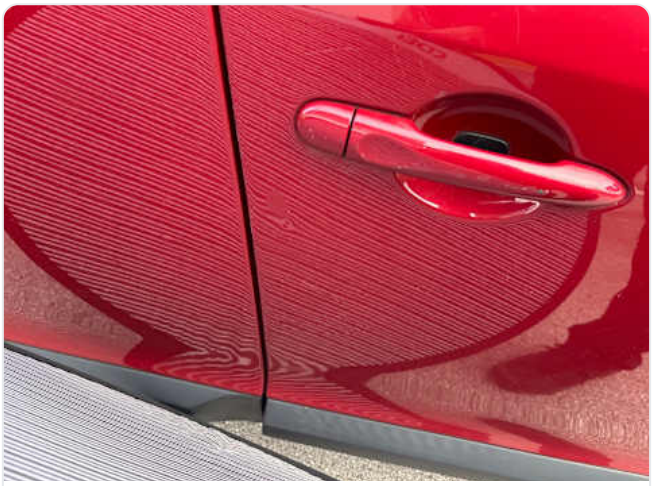
- Beifahrertür (Lackschaden, Delle)

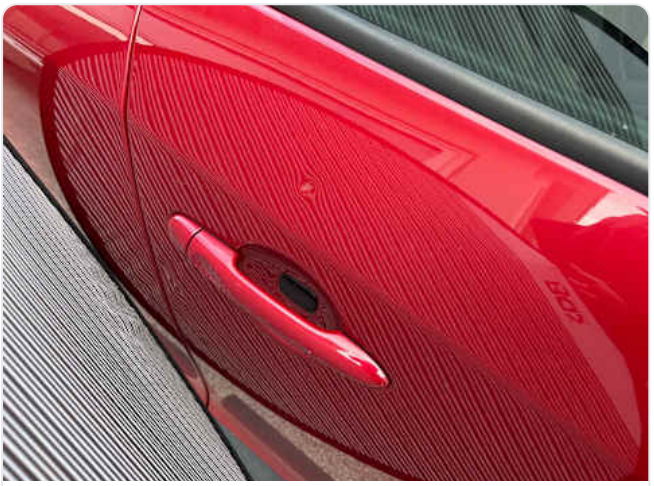
- Beifahrertür (Lackschaden, Delle)

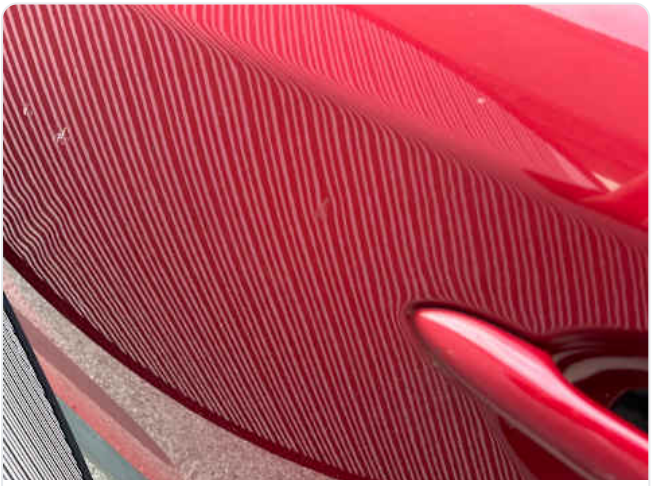
- Beifahrertür (Kratzer)

- Türe hinten links (Delle)

- Türe hinten links (Kratzer)

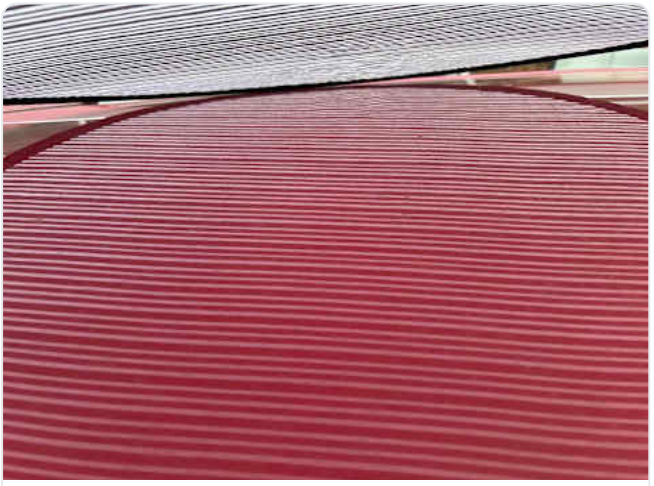
- Türe hinten links (Kratzer)

- Türe hinten links (Verformung)

- Türe hinten rechts (Delle, Lackschaden)

- Dach (Delle)

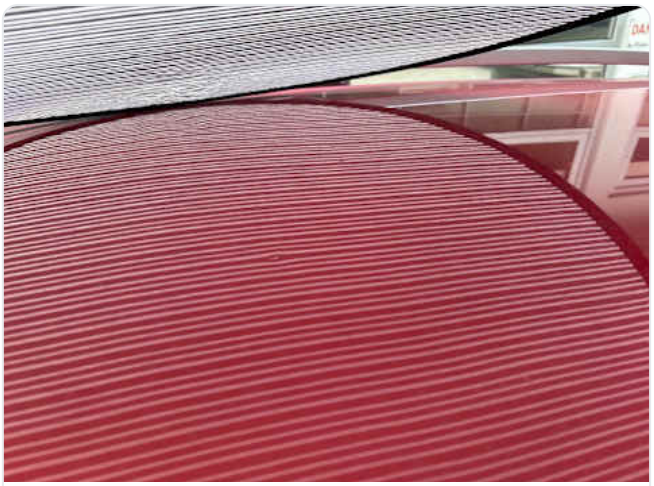
- Dach (Delle)

- Stoßstange hinten (Kratzer)

- Kotflügel vorne links (Verformung, Delle)

- Kotflügel vorne links (Lackschaden, Delle)

- Kotflügel vorne rechts (Kratzer)

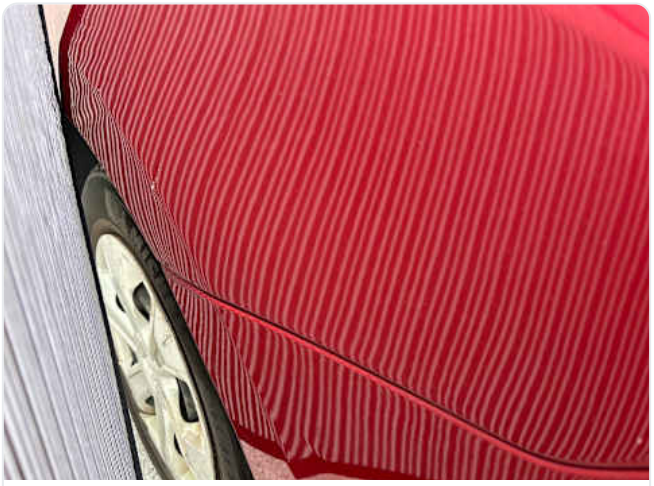
- Kotflügel vorne rechts (Lackschaden, Delle)

- Kotflügel vorne rechts (Delle)

- Seitenteil hinten links (Unsachgemäß instand gesetz)

- Seitenteil hinten links (Delle)

- Seitenteil hinten links (Rost)
