Mazda CX-5 Sports-Line 2WD

Regelbesteuert (Deutschland) · Fahrzeugstandort 85*** · Fahrzeug aufgenommen am 05.11.2026

Hinweise zum Zustandsbericht

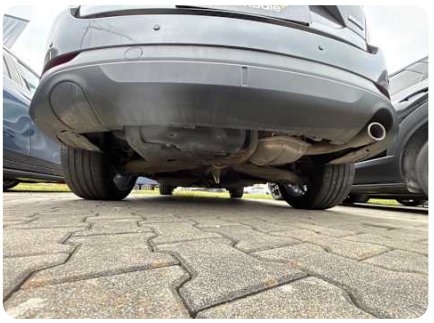
Hoher Leerlauf durch Reinigung der Diesel-einspritzung
