CarOnSale

Volkswagen Touareg V6 TDI BMT

Differenzbesteuert (§25a UStG) · Fahrzeugstandort 74*** · Fahrzeug aufgenommen am 09.11.2026

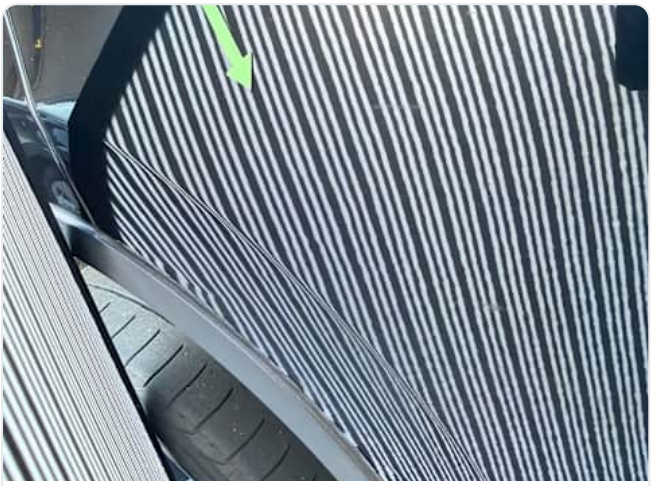
- Türe hinten links (Delle, Kratzer)
