# WBA51EG0605291917

| **Hersteller** | BMW | **Restlauf bis Service** | 26.000 km |
| **Typ/Modell** | X1 XDRIVE | **HU (Bericht lag nicht vor)** | |

## Zustandsbericht "Light"

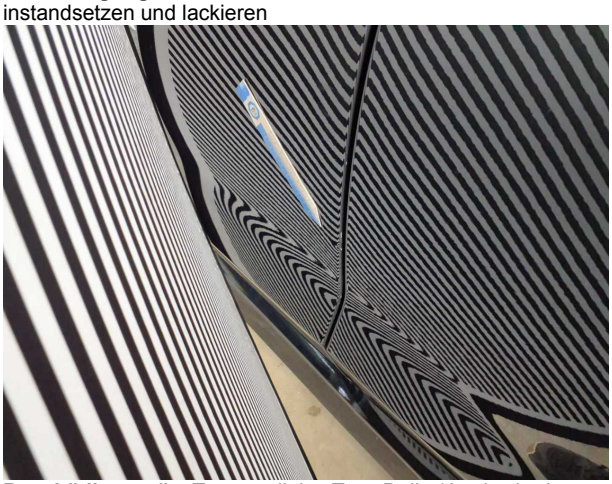
| Nr. | Bauteilgruppe | Beschreibung |
|---|---|---|
| 4 | Tür hinten rechts | Tür - Delle / Lackschaden - instandsetzen und lackieren |

**Beschädigung #4:** Tür hinten rechts: Tür - Delle / Lackschaden - instandsetzen und lackieren
