CarOnSale

BMW 316 i Edition Exclusiv

Differenzbesteuert (§25a UStG) · Fahrzeugstandort 52*** · Fahrzeug aufgenommen am 06.11.2026

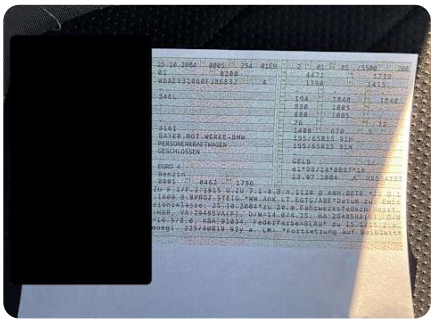
Made in Germany
316i
N46B18A
354/7
BAYERISCHE MOTOREN WERKE AG
WBAEY31060F386832
1840 kg
3315 kg
880 kg
1005 kg
TITANSILBER METALLIC / titansilber
