Ford C-MAX Titanium

Differenzbesteuert (§25a UStG) · Fahrzeugstandort 74*** · Fahrzeug aufgenommen am 13.11.2026

LEISTUNG	KRAFTSTOFF	GETRIEBE-TYP	
04/2014	72.340km	125 PS	Benzin	Schaltgetriebe	1

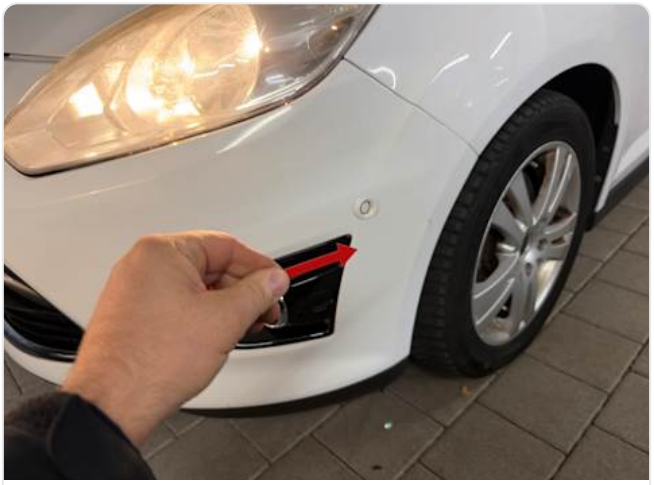
- Stoßstange vorne (Kratzer)

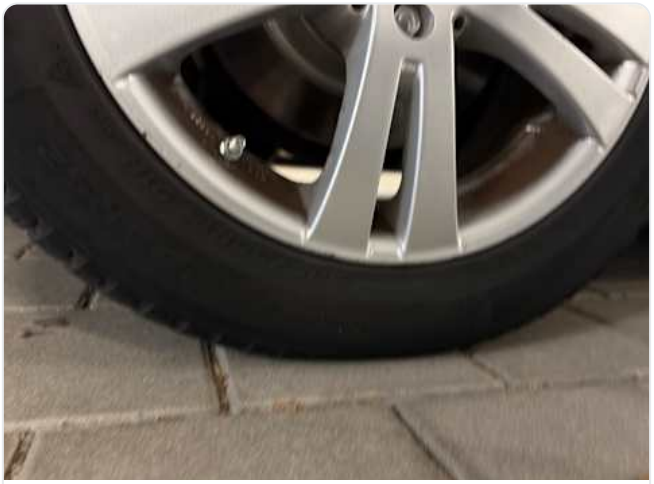
- Rad (Ungleichmäßig abgefahren)

- Rad (Kratzer)

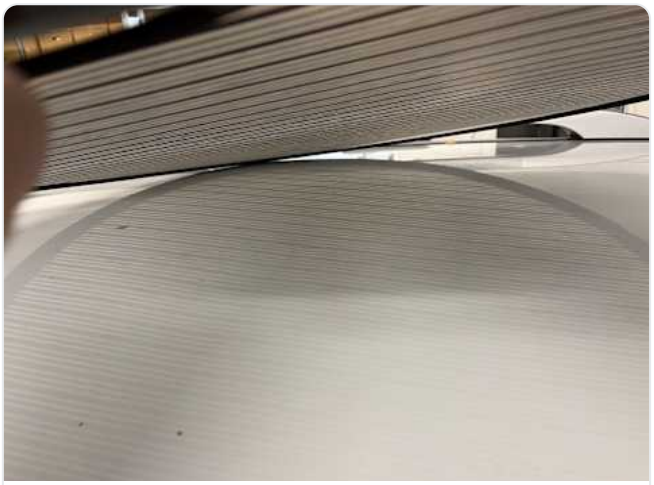
- Türe hinten links (Kratzer)
