CarOnSale

SsangYong Tivoli

Differenzbesteuert (§25a UStG) · Fahrzeugstandort 33*** · Fahrzeug aufgenommen am 28.10.2026

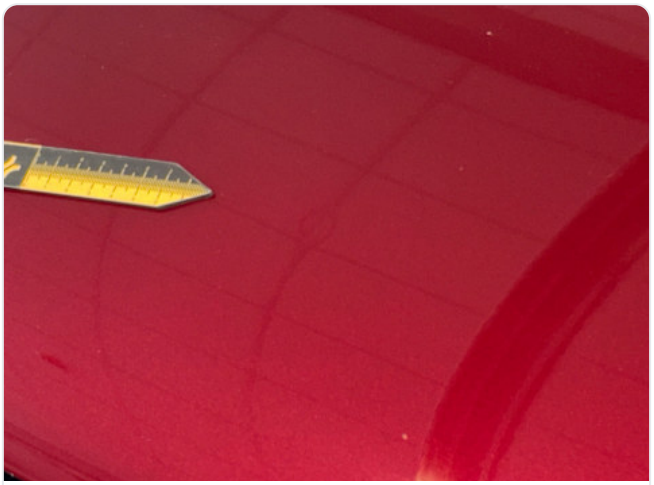
- Motorhaube (Delle)

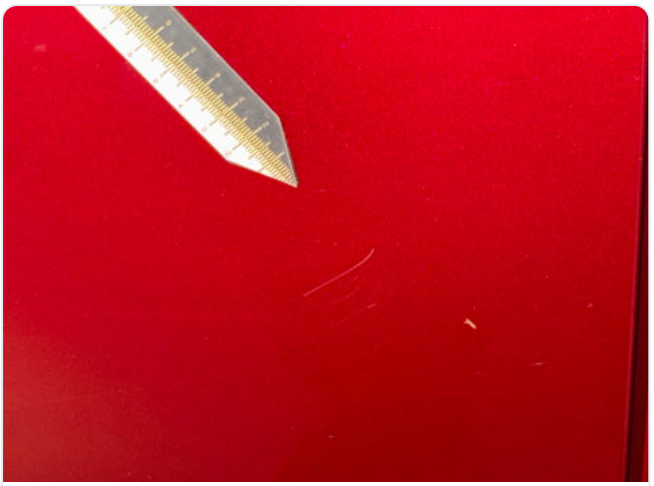
- Türe hinten rechts (Kratzer)

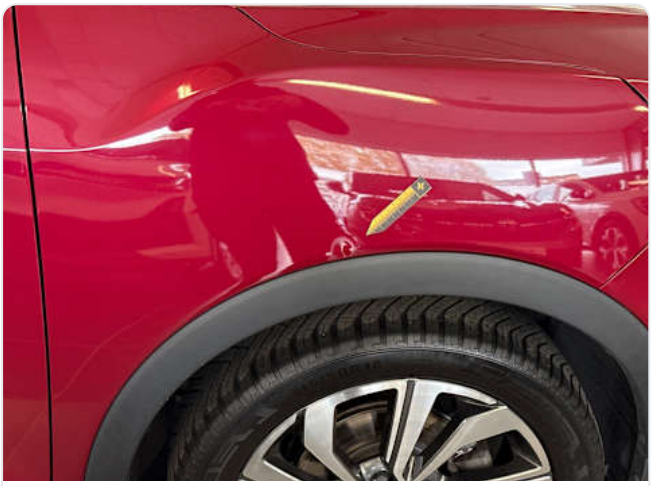
- Kotflügel vorne rechts (Delle, Lackschaden)
