CarOnSale

Mercedes-Benz C 180 Kompressor

Differenzbesteuert (§25a UStG) · Fahrzeugstandort 65*** · Fahrzeug aufgenommen am 03.11.2026

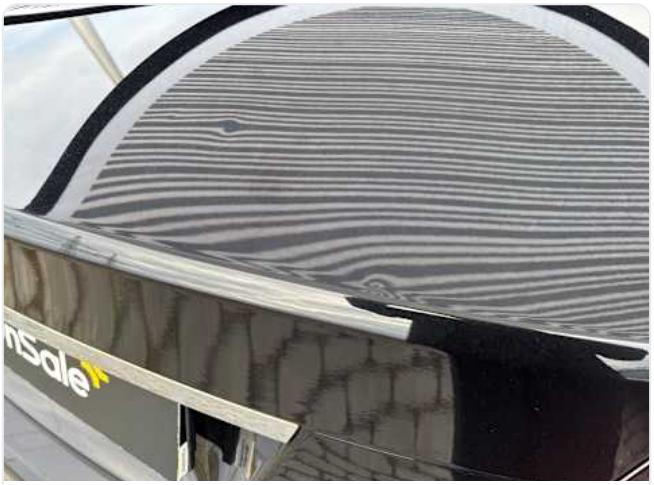
- Seitenteil hinten links (Unsachgemäß instand gesetz)
