Volkswagen Tiguan Sound

Differenzbesteuert (§25a UStG) · Fahrzeugstandort 63*** · Fahrzeug aufgenommen am 06.11.2026

LEISTUNG	KRAFTSTOFF	GETRIEBE-TYP	
05/2017	71.505km	125 PS	Benzin	Schaltgetriebe	1

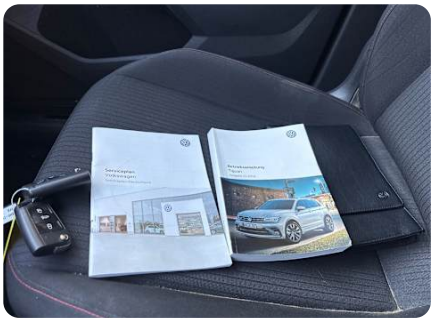
Service
Fahrzeug-Identifizierungsnummer:
WVGZZZ5NZHW927910
Inspektion
seit 621 Tagen
Ölwechsel-Service jetzt!
