CarOnSale

Skoda Fabia Sport

Differenzbesteuert (§25a UStG) · Fahrzeugstandort 44*** · Fahrzeug aufgenommen am 04.11.2026

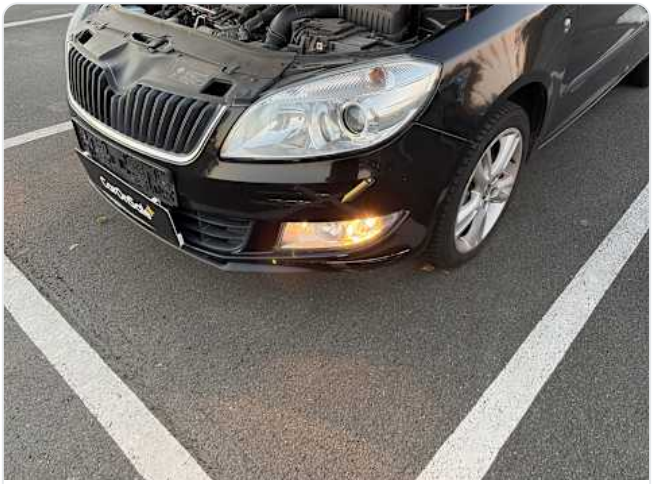
- Stoßstange vorne (Kratzer, Lackschaden, Delle)
