CarOnSale

Volkswagen Caddy Kasten Basis

Regelbesteuert (Deutschland) · Fahrzeugstandort 28*** · Fahrzeug aufgenommen am 24.09.2026

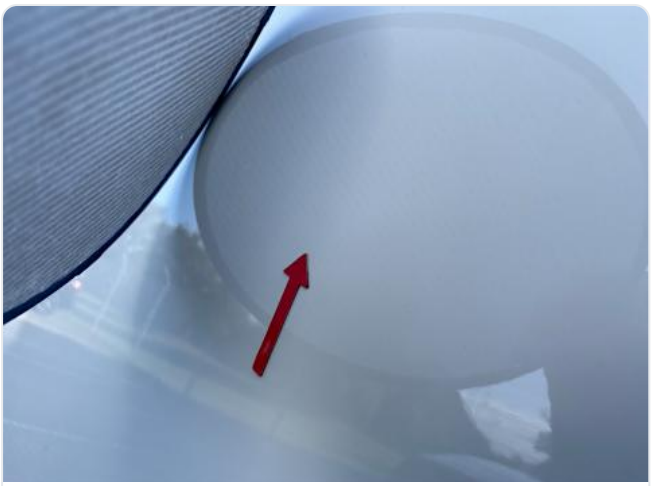
- Seitenteil hinten links (Verformung, Delle)
