CarOnSale

Mercedes-Benz C 300

Differenzbesteuert (§25a UStG) · Fahrzeugstandort 56*** · Fahrzeug aufgenommen am 02.10.2026

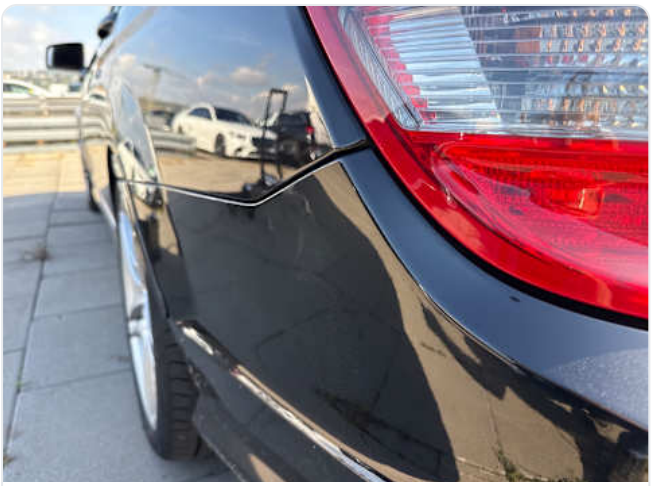
- Türe hinten rechts (Kratzer)

- Stoßstange hinten (Unsachgemäß instand gesetz)
