CarOnSale

Volkswagen Tiguan Trend & Fun BMT

Differenzbesteuert (§25a UStG) · Fahrzeugstandort 49*** · Fahrzeug aufgenommen am 10.11.2026

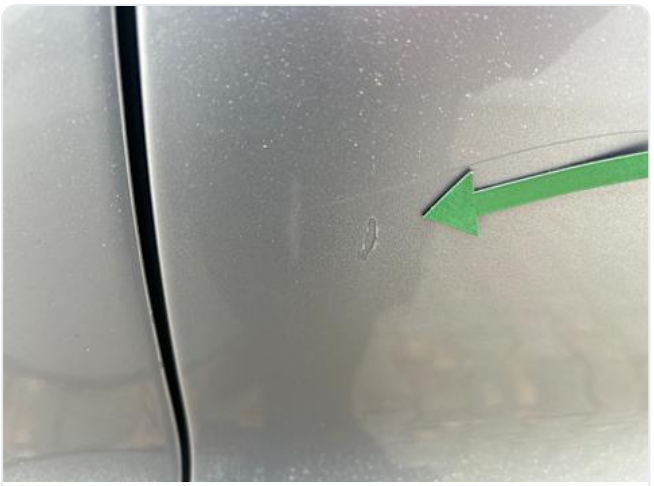
- Motorhaube (Steinschlag)
