FIAT SCUDO (506) KASTEN (2022->) L3 BASIS MOTOR 1,5 LTR. - 75 KW MULTIJET KAT KASTEN

VIN: VXFVBYHRMPZ072421

Mängel

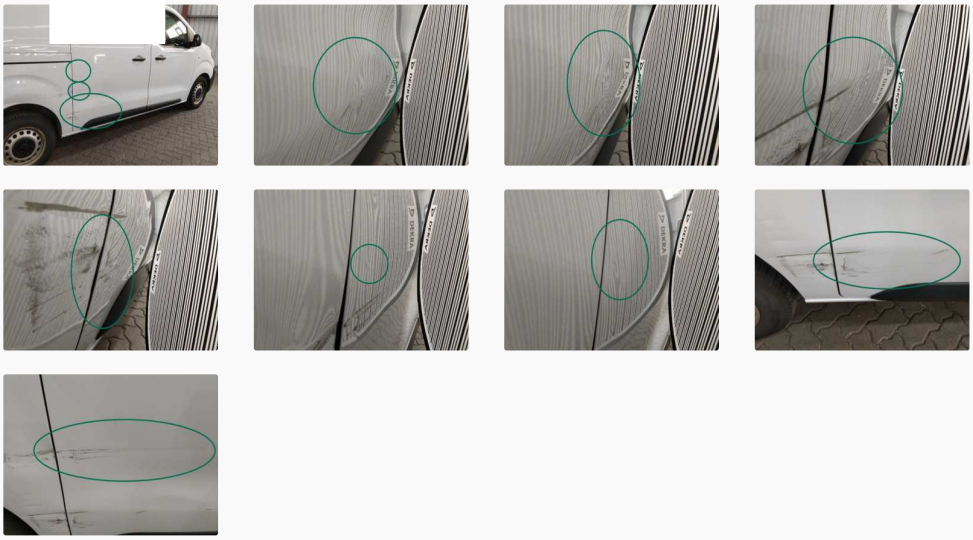
020	Seitenwand / Unten Rechts Mit Fenster : Nein	Delle	Reparieren

021	Tür / Unten Rechts Mit Fenster : Nein	Delle	Reparieren

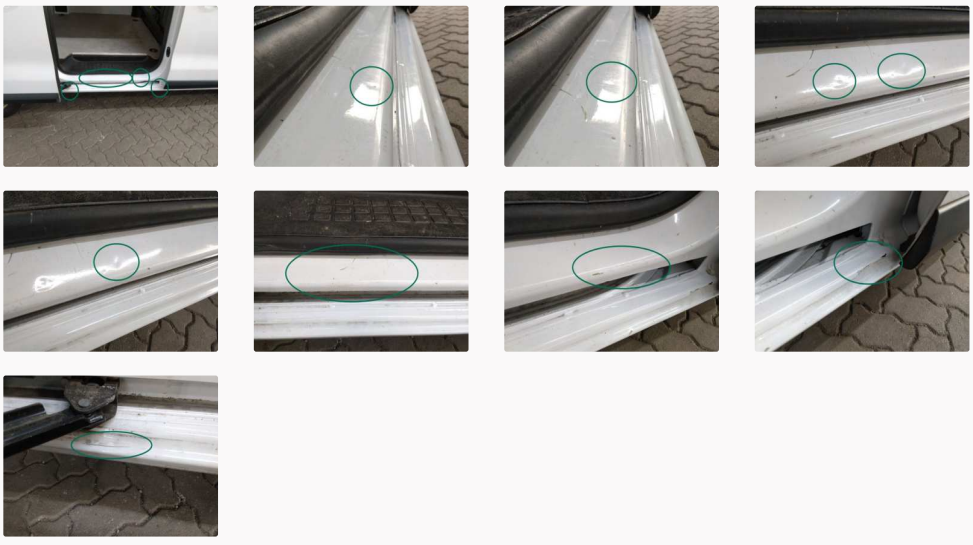
022	Türzierleiste / Rechts Lackiert : Nein / Verchromt : Nein	Kratzer	Smart Repair

023	Türeinstieg / Rechts [3]	Delle	Reparieren

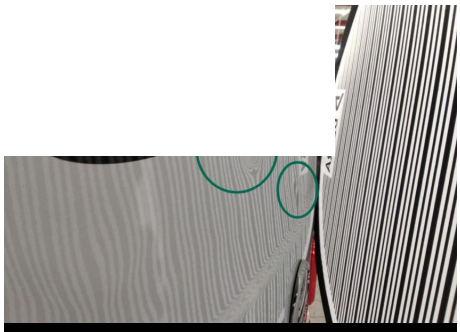
Heckklappe / Kofferraumtür / Unten Links / Delle

015	Heckklappe / Kofferraumtür / Unten Links [2] Mit Fenster : Nein	Delle	Reparieren

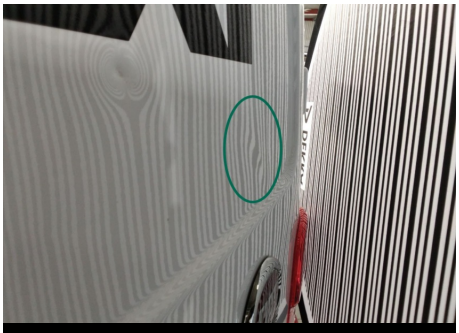
Heckklappe / Kofferraumtür / Rechts / Delle

017	Heckklappe / Kofferraumtür / Rechts Mit Fenster : Nein	Delle	Reparieren

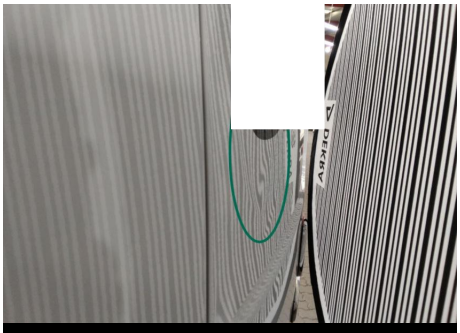
Heckklappe / Kofferraumtür / Rechts / Delle

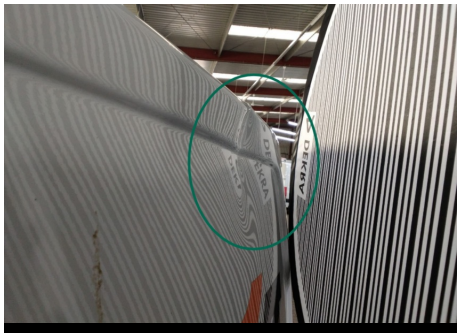
Heckklappe / Kofferraumtür / Rechts / Delle

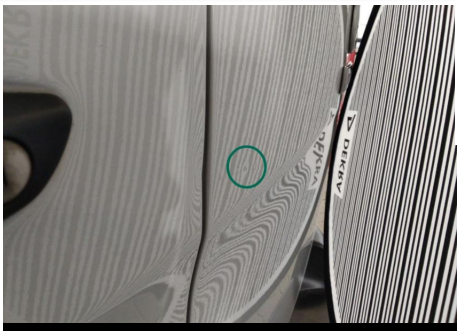
Heckklappe / Kofferraumtür / Rechts / Delle

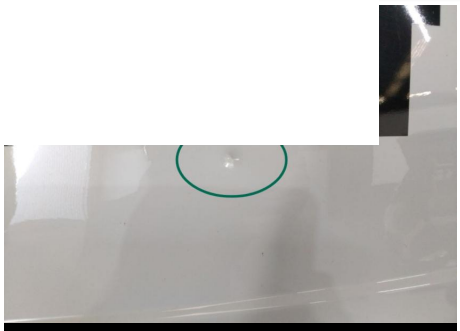
Heckklappe / Kofferraumtür / Rechts / Delle
