CarOnSale

Volkswagen Tiguan

LEISTUNG	KRAFTSTOFF	GETRIEBE-TYP	
12/2017	113.106km	179 PS	Benzin	Automatikgetriebe	2

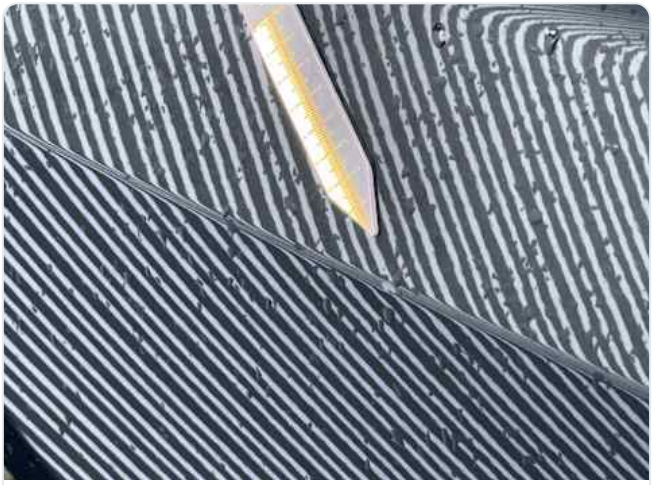
- Fahrertür (Kratzer)
