CAR ON SALE

COS Check

Toyota Land Cruiser

EZ 10/2002 | Geländewagen | Diesel | Automatikgetriebe | 197.541km
Besteuerung: Differenzbesteuert (§25a UStG)
Fahrzeugstandort: 84*
Fahrzeug aufgenommen am: 27.07.2026

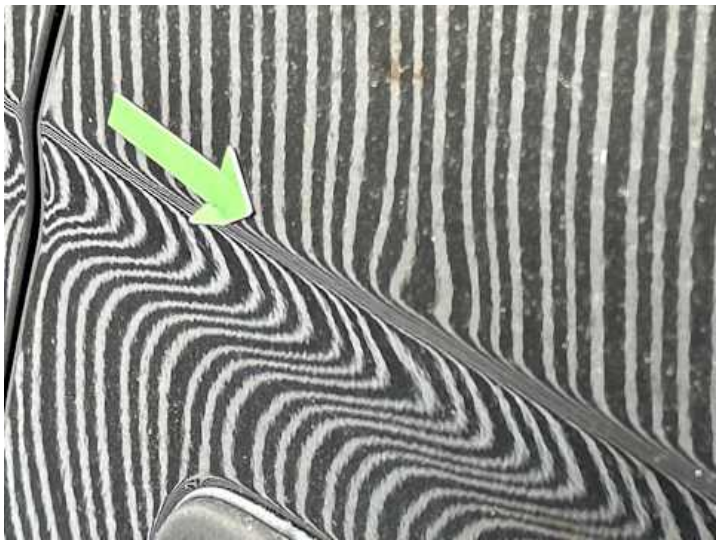
Beifahrertür (Kratzer)
