CarOnSale

Hyundai Kona Trend Hybrid 2WD

Differenzbesteuert (§25a UStG) · Fahrzeugstandort 24*** · Fahrzeug aufgenommen am 28.10.2026

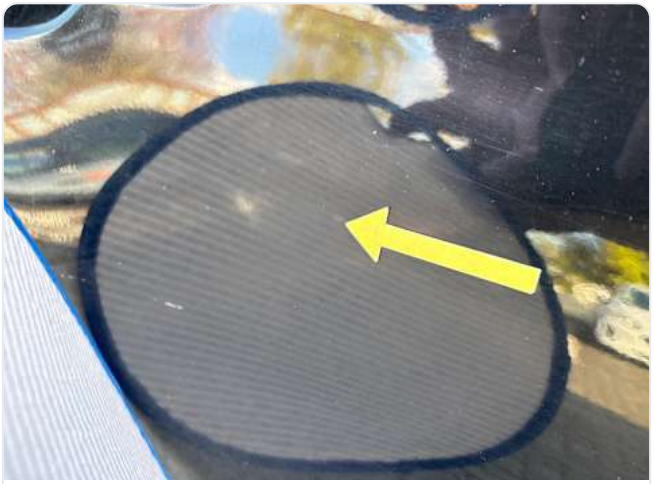
- Stoßstange vorne (Spaltmaße ungenau)

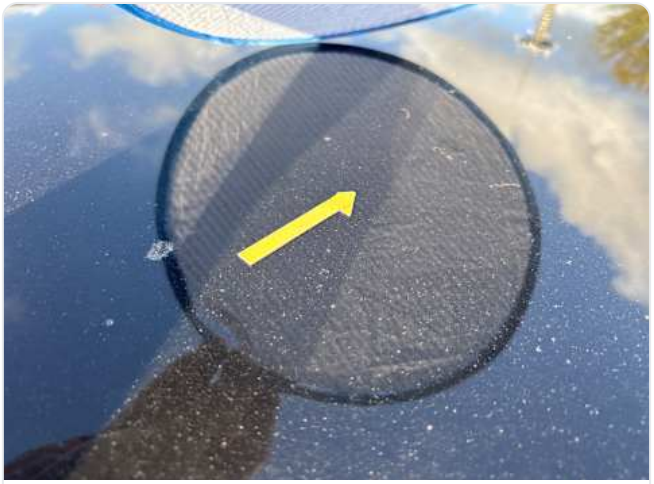
- Türe hinten rechts (Kratzer, Delle)
