CarOnSale

BMW 530 e xDrive

Regelbesteuert (Deutschland) · Fahrzeugstandort 60*** · Fahrzeug aufgenommen am 21.10.2026

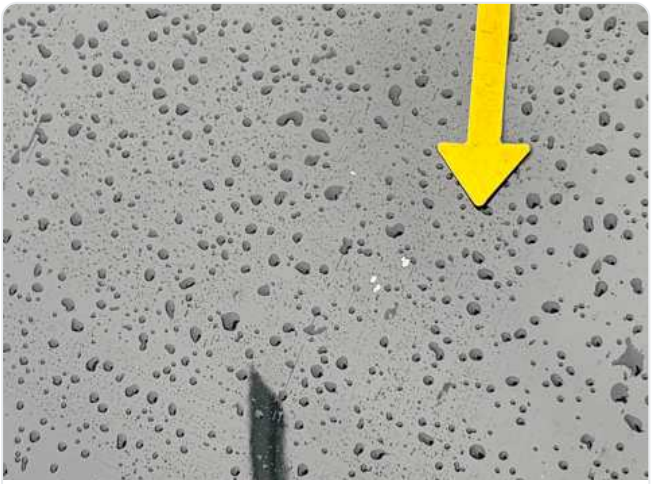
- Motorhaube (Steinschlag)

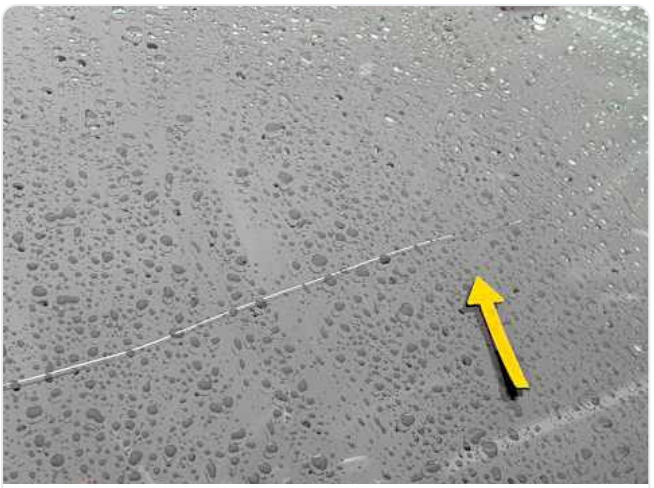
- Motorhaube (Steinschlag)

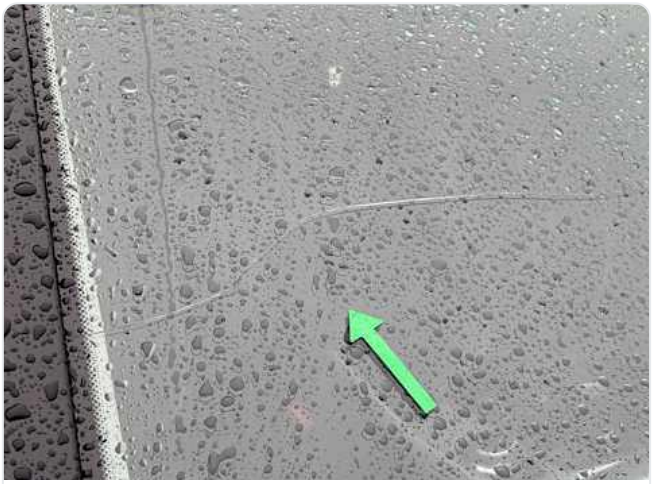
- Windschutzscheibe (Riss/Bruch)
