BMW 5 LIMOUSINE (G60)(07.2023->) 520 D M SPORT MILD-HYBRID 145 KW (MOTOR 2,0 LTR. - 145 KW DIESEL) 4-TÜRIG

VIN: WBA11FL020CW51920

Bewertungsdetails

Mängel

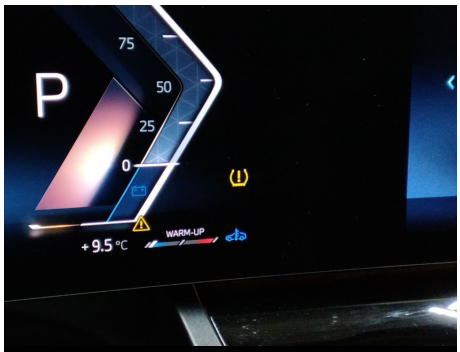
#	Element	Defekt	Korrektur
001	Warnleuchte Reifendruck	Defekt	Akzeptabel

Warnleuchte Reifendruck / Defekt

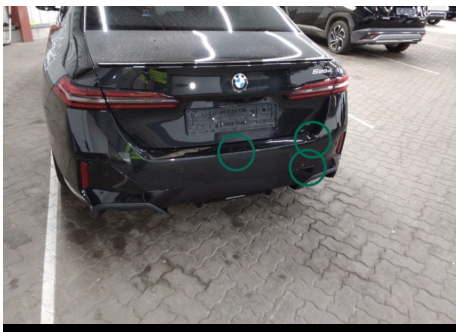
Heckklappe / Kofferraumtür / - / Kratzer

Stoßfänger unterhalb / Hinten / Kratzer

Stoßfänger / Hinten / Delle

011	Heckklappe / Kofferraumtür / -	Kratzer	Polieren

012	Stoßfänger unterhalb / Hinten Lackiert : Ja / Unpainted : Nein	Kratzer	Polieren

013	Stoßfänger / Hinten	Delle	Reparieren

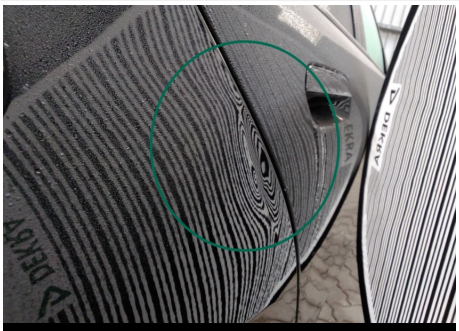
Stoßfänger / Hinten / Delle

Seitenwand / Hinten Rechts / Delle

014	Seitenwand / Hinten Rechts	Delle	Reparieren

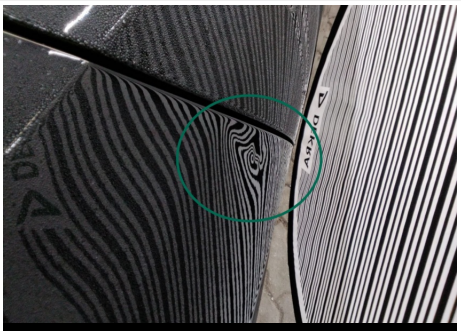
Seitenwand / Hinten Rechts / Delle

Tür / Hinten Rechts / Kratzer

015	Tür / Hinten Rechts	Kratzer	Lackieren
