CarOnSale

Mazda CX-5

Differenzbesteuert (§25a UStG) · Fahrzeugstandort 12*** · Fahrzeug aufgenommen am 04.11.2026

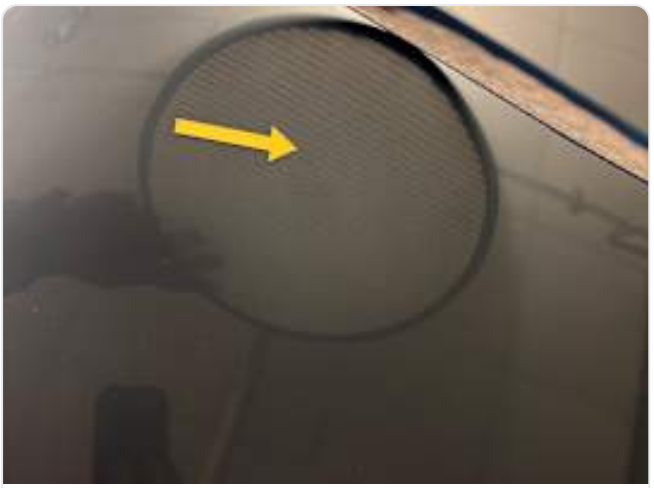
- Stoßstange vorne (Kratzer)

- Motorhaube (Delle)

- Beifahrertür (Kratzer)

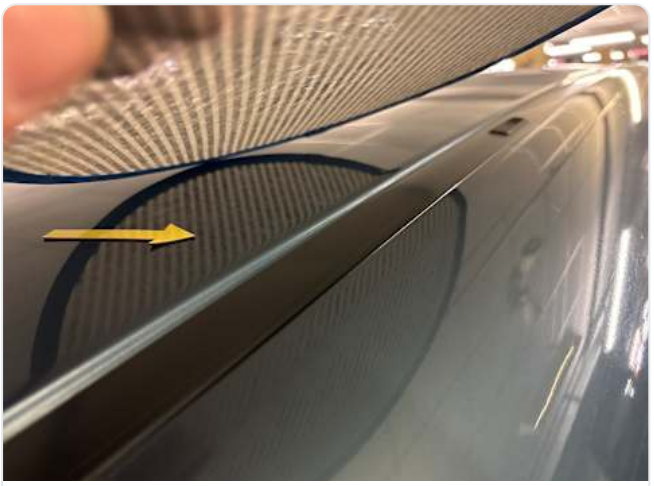
- Dach (Delle)

- Stoßstange hinten (Spaltmaße ungenau)

- Stoßstange hinten (Kratzer)

- Schweller rechts (Kratzer)
