CarOnSale

BMW 116 i

Differenzbesteuert (§25a UStG) · Fahrzeugstandort 74*** · Fahrzeug aufgenommen am 06.11.2026

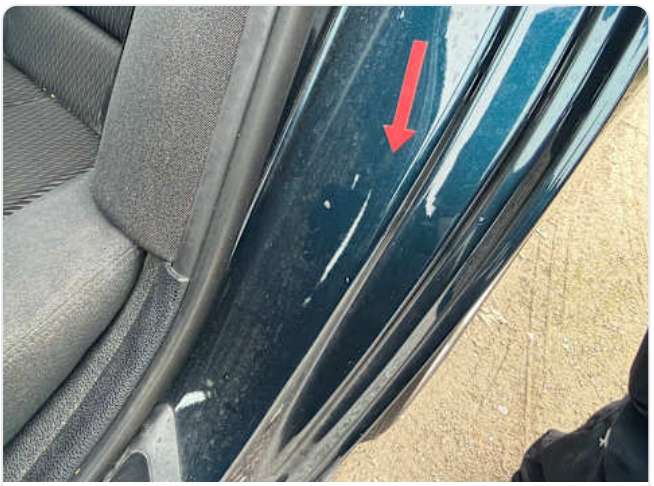
- Beifahrertür (Kratzer)
