Gutachten

Betreff

Fahrzeugart	PKW Kombilimousine
Hersteller	Audi
Modell / Verkaufsbezeichnung	Q5
Schlüssel-Nummern HSN / TSN	0588 BQW 00621
Vehicle identification number	WAUZZZFY0P2037589
Anzahl Besitzer	unbekannt
Erstzulassung / Letzte Zulassung	13.01.2023 / 19.12.2024
Nächste HU	01/2026 (abgelesen aus ZBI)
Fahrzeug Dokumente	Zum Zeitpunkt der Besichtigung lag die Zulassungsbescheinigung Teil 1 (Schein) vor, die Zulassungsbescheinigung Teil 2 (Brief) lag nicht vor. (Kopie) ZB Teil 1 (Schein) nicht entgegen genommen
Fahrzeug Kennzeichen	Kennzeichen nicht entgegen genommen
Laufleistung	86.966 km / abgelesen
Farbe / Farbcode	Weiß Uni
Antriebsart	Allradantrieb
Kraftstoffart	Hybr.Diesel/E

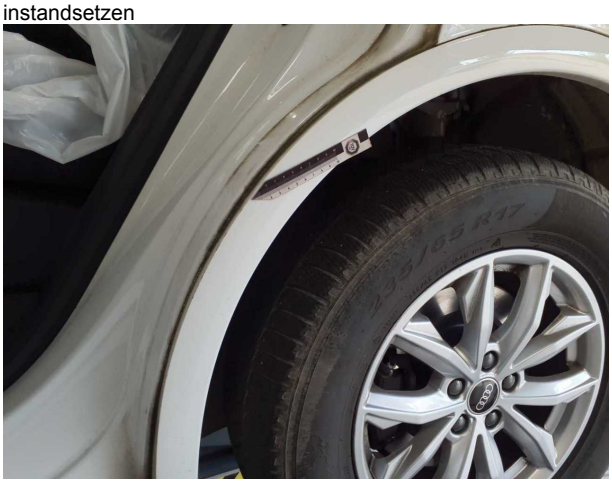
Beschädigung 1: Tür hinten links: Tür - Delle(n) - sanft instandsetzen

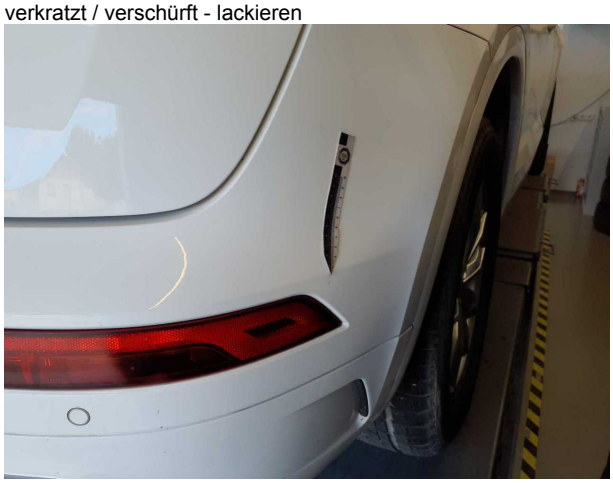
Beschädigung 5: Stossfänger hinten: Stossfänger hinten - verkratzt / verschürft - lackieren
