CarOnSale

BMW sDrive 18 i

Differenzbesteuert (§25a UStG) · Fahrzeugstandort 33*** · Fahrzeug aufgenommen am 04.11.2026

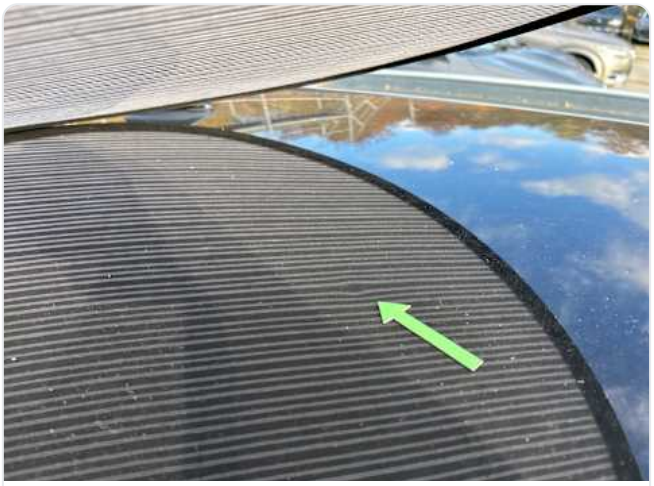
- Motorhaube (Steinschlag)
