CarOnSale

Jeep Compass

Differenzbesteuert (§25a UStG) · Fahrzeugstandort 74*** · Fahrzeug aufgenommen am 27.10.2026

Hinweise zum Zustandsbericht

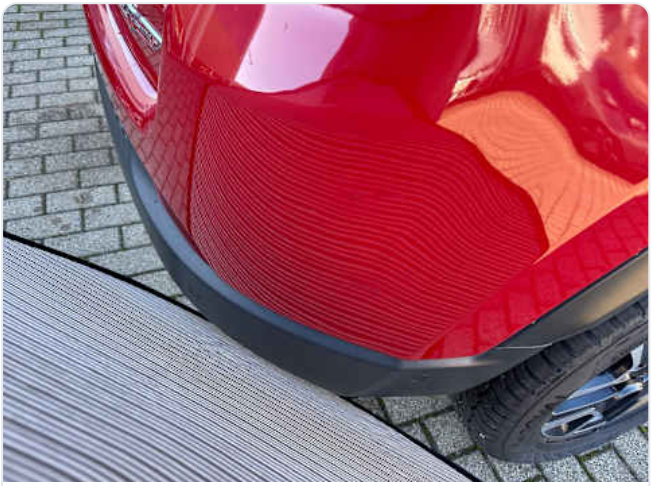
- Türe hinten links (Unsachgemäß instand gesetz)
