CarOnSale

Toyota Yaris Comfort

Differenzbesteuert (§25a UStG) · Fahrzeugstandort 92*** · Fahrzeug aufgenommen am 10.11.2026

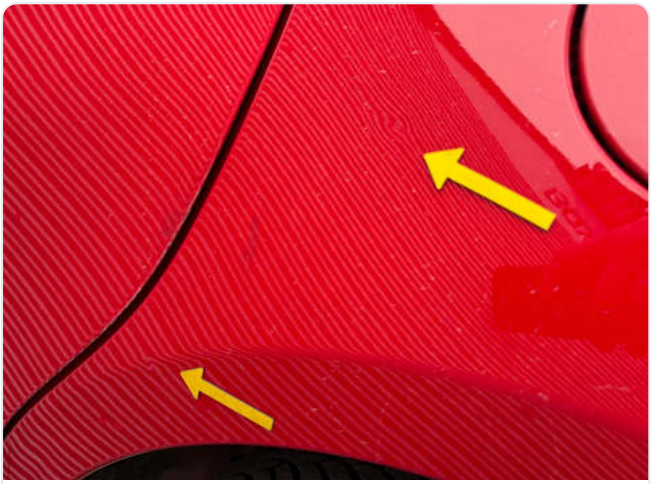
- Seitenteil hinten links (Delle)

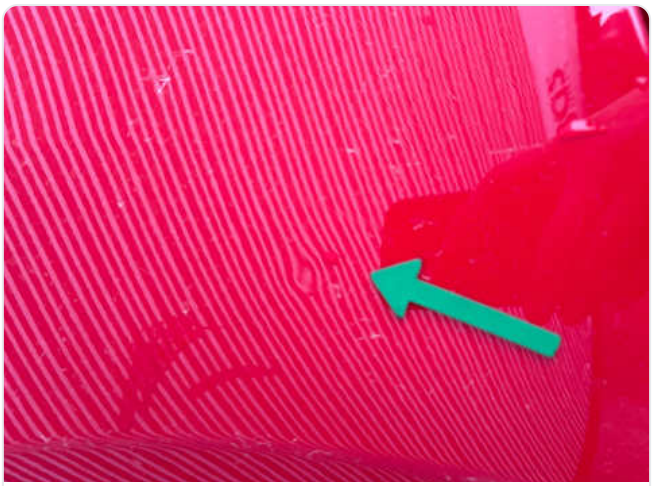
- Seitenteil hinten links (Delle)

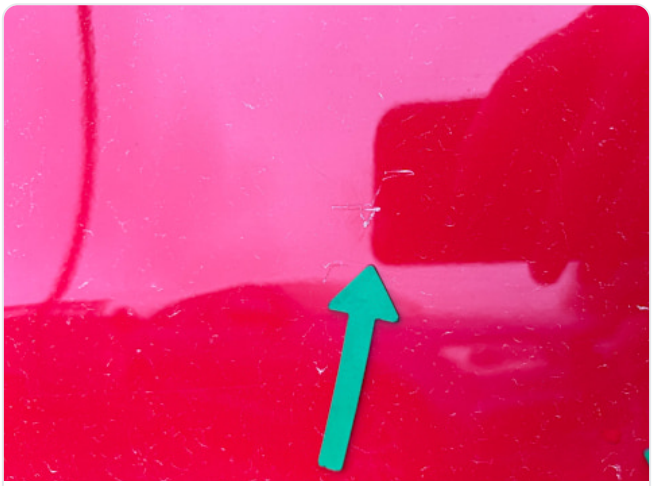
- Seitenteil hinten rechts (Delle)
