WF02XXERK2NA35836

Angaben zum Fahrzeug

Zustandsbericht

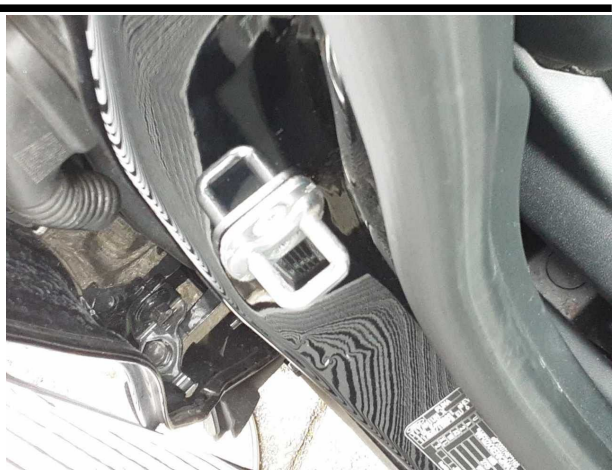
Beschädigung #4: Schweller rechts: Einstieg - Delle / Lackschaden - Smart Repair

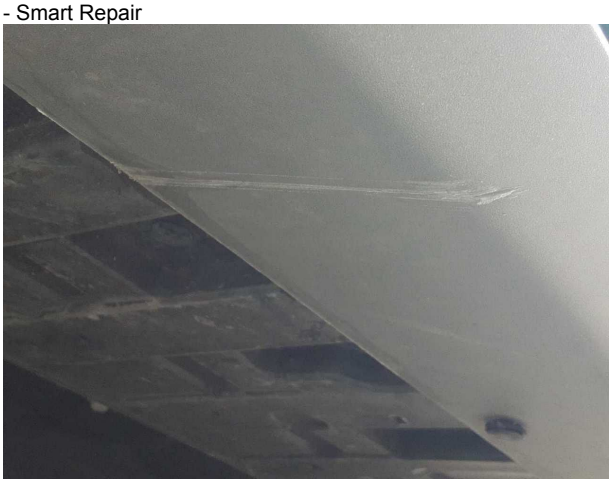
Beschädigung #5: Stossfänger vorn: Spoiler - verkratzt / versch… - Smart Repair

Beschädigung #5: Stossfänger vorn: Spoiler - verkratzt / verschürft - Smart Repair

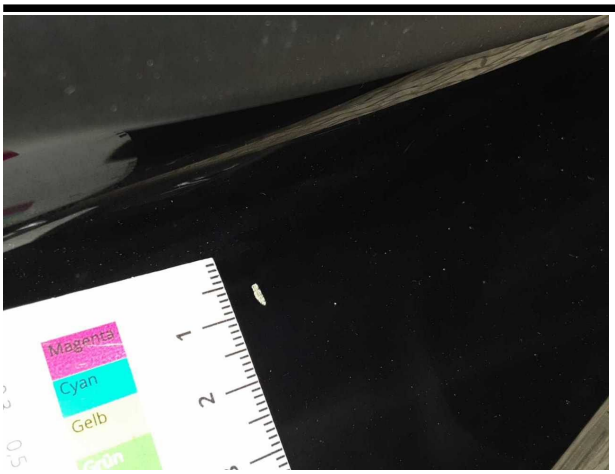
Beschädigung #6: Seitenwand rechts: Einstieg - verkratzt / verschürft - Smart Repair

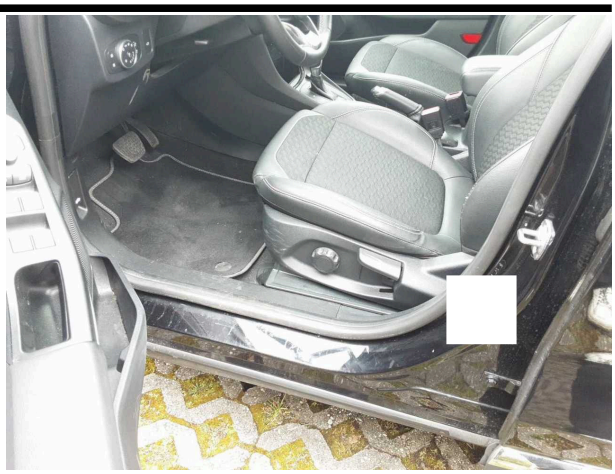
Beschädigung #6: Seitenwand rechts: Einstieg - verkratzt / verschürft - Smart Repair

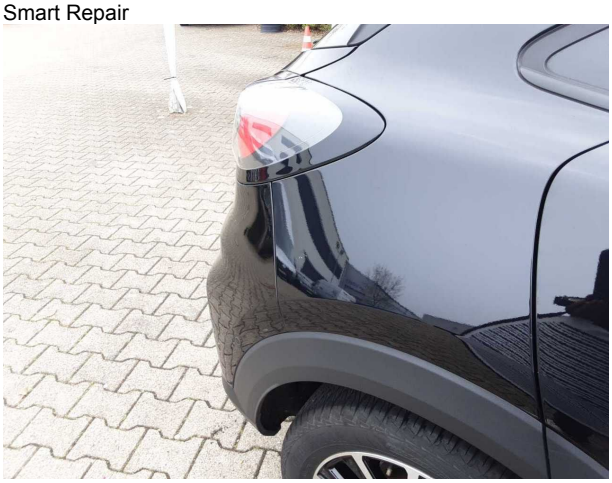
Beschädigung #7: Schweller links: Einstieg - Delle / Lackschaden - Smart Repair

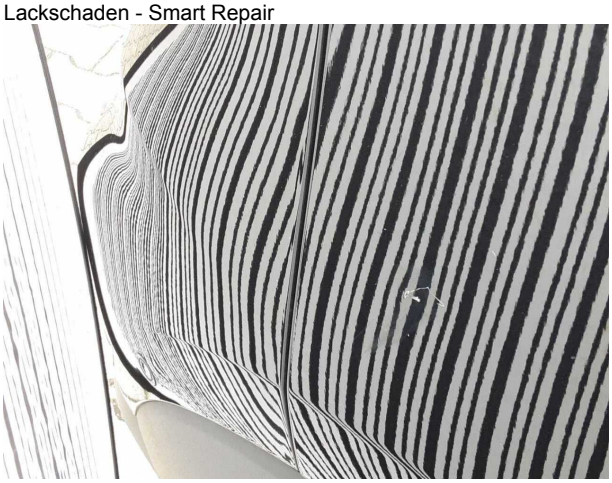
Beschädigung #8: Seitenwand rechts: Seitenwand - Delle / Lackschaden - Smart Repair

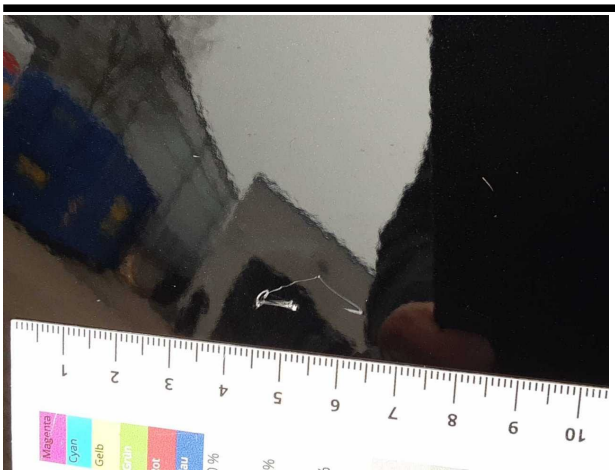
Beschädigung #8: Seitenwand rechts: Seitenwand - Delle / Lackschaden - Smart Repair

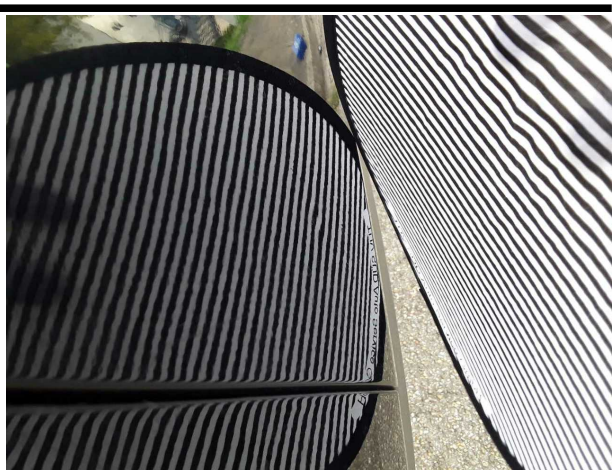
Beschädigung #8: Seitenwand rechts: Seitenwand - Delle / Lackschaden - Smart Repair

Beschädigung #9: Seitenwand rechts: Seitenwand - Delle(n) - sanft instandsetzen

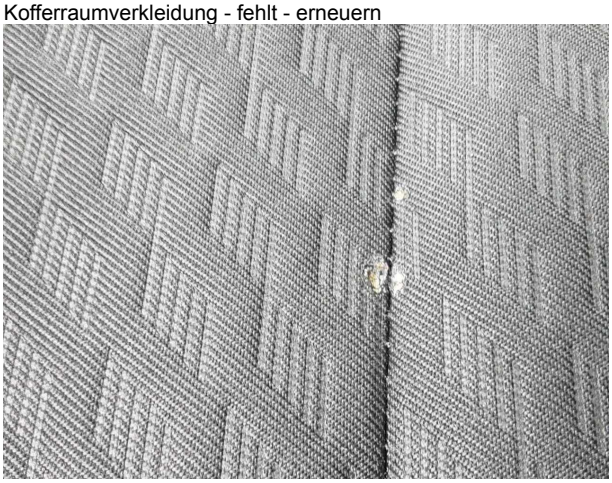
Beschädigung #10: Verkleidungen/Abdeckungen: Kofferraumverkleidung - fehlt - erneuern
