CarOnSale

Mazda CX-30 Selection AWD

Differenzbesteuert (§25a UStG) · Fahrzeugstandort 93*** · Fahrzeug aufgenommen am 03.11.2026

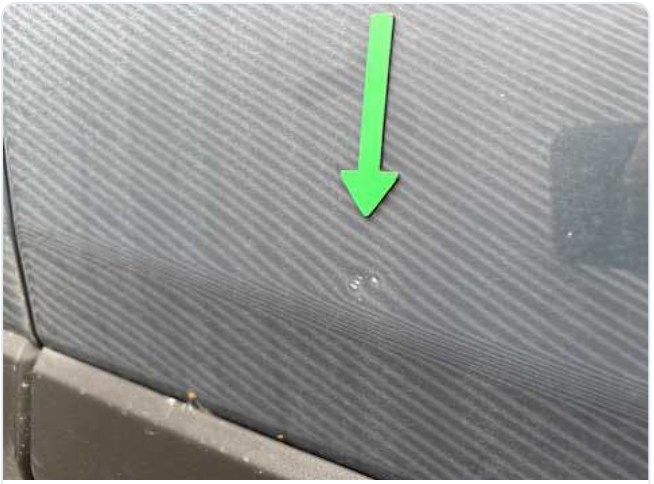
- Beifahrertür (Kratzer, Delle)
