Zustandsbericht ohne Ausstattung

Kennzeichen **FIN** **YV1ZWBFVDN1465643**

Erstzulassung	08.07.2021	Letzte Zulassung	08.07.2021
Fahrzeugart	Personenkraftwagen	Hersteller	Volvo
Typ / Verkaufsbez.	V60 Kombi (2018->) / V 60 T6 Twin Engine AWD Inscription Expression	Aufbauart	Kombi
Türen	5	Sitzplätze	5
Fahrzeug-Ident.-Nr.	YV1ZWBFVDN1465643	HSN / TSN	9101 / BOH
DAT €uropa-Code®	019100770370002	DAT Marktindex	DE002 6182
Km-Stand abgelesen	49373	Energiequelle / Kraftstoff	Hybr.B/E ext.aufl.
Zylinderanzahl	4 / Hybridantrieb	Leistung (kW)	186
Hubraum (ccm)	1969	Schadstoffklasse:	EURO6;WLTP;AP;PI/CI; M, N1 I
Antriebsart	Allrad	Getriebe / Gänge	Automatik / 8
Felgen	Leichtmetall	Farbe (Hersteller)	Denim Blue / Metallic / Wasserbasis / 2-Schicht / 72300
Polster / Farbe	Stoff / Anthrazit

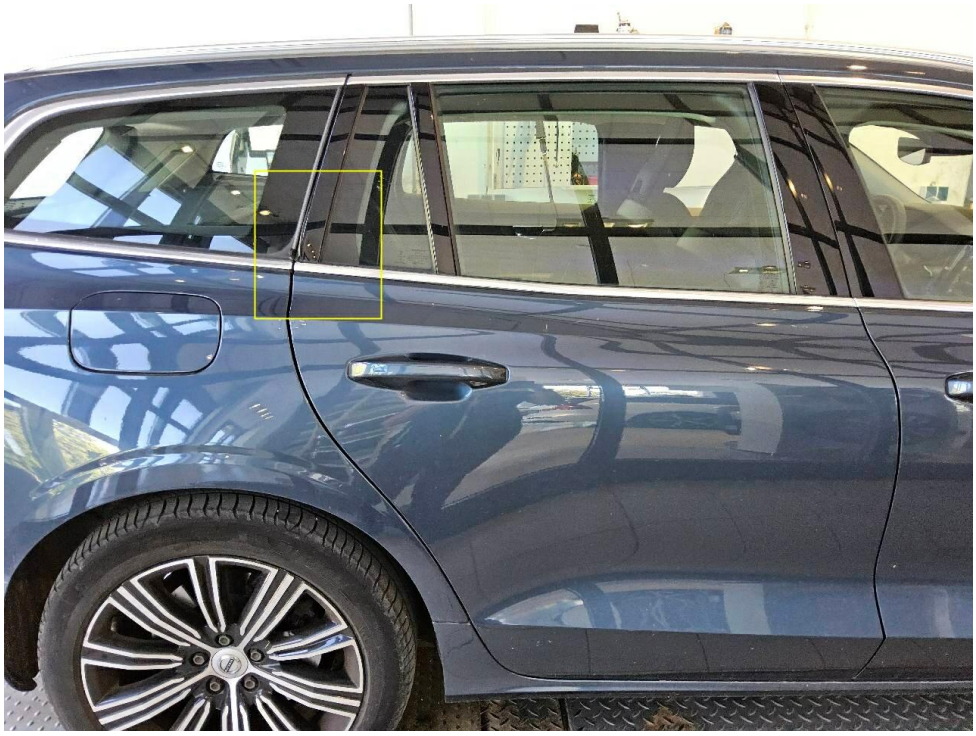
Bild 8 : Tür hinten rechts, Fensterführung Dichtgummi verformt

1. Füllflasche Tirefit MHD abgelaufen, erneuern (Bild 7)
2. Felge vorne links verschrammt, erneuern (Bild 12, 13)
3. Tür hinten rechts, Fensterführung Dichtgummi verformt, erneuern (Bild 8, 9)
4. Stoßfänger hinten Lackierung, verschrammt, smart repair (Bild 10, 11)

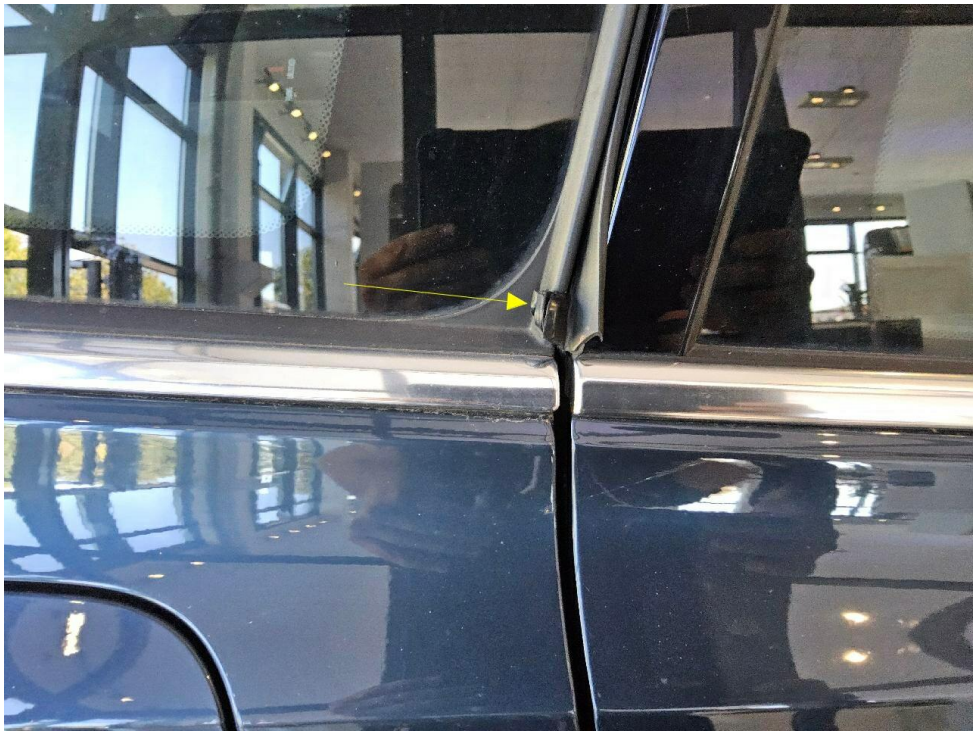
Bild 9 : Tür hinten rechts, Fensterführung Dichtgummi verformt

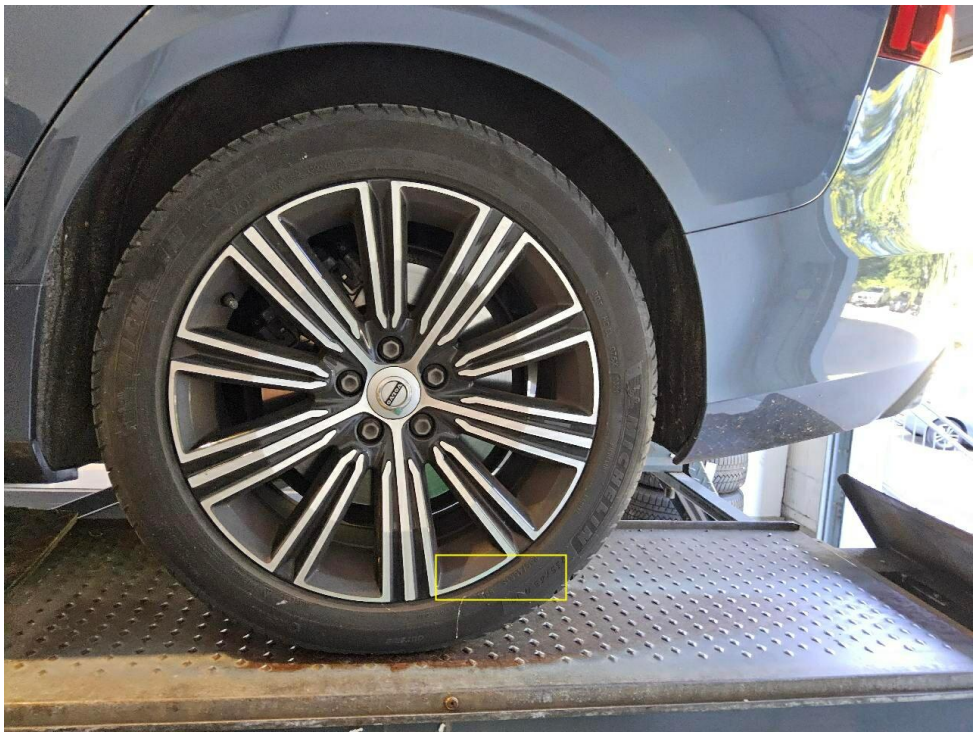
Bild 14 : Felge hinten links leicht verschrammt

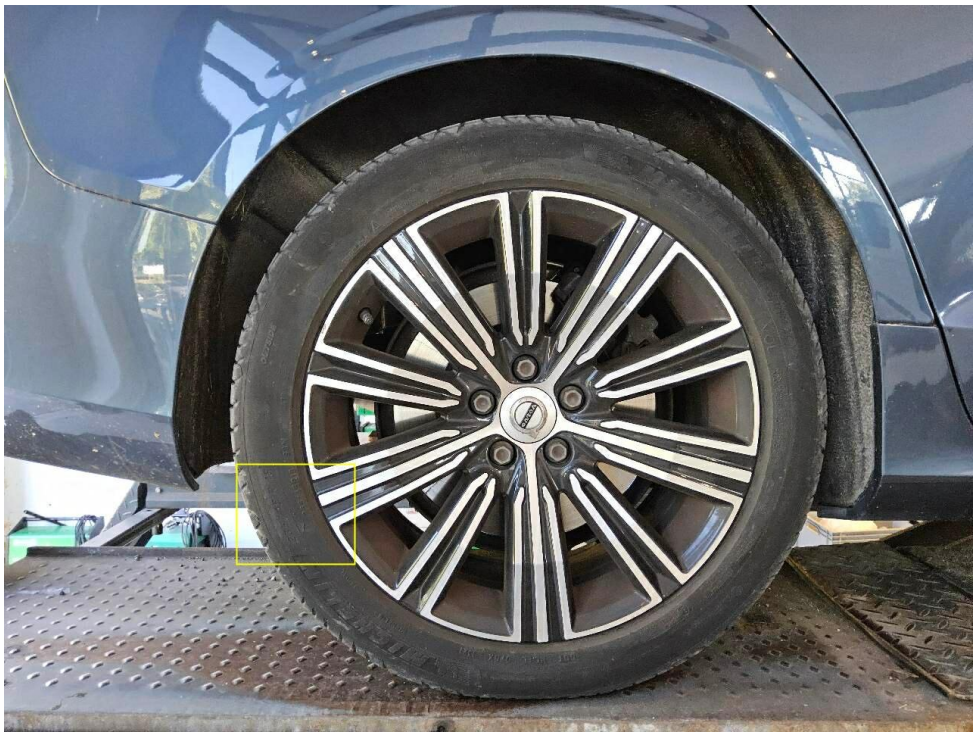
Profiltiefe	Art
vorne rechts	4 mm	SS
hinten rechts	4 mm	SS

Bild 18 : Reifen hinten rechts, Flankenschaden

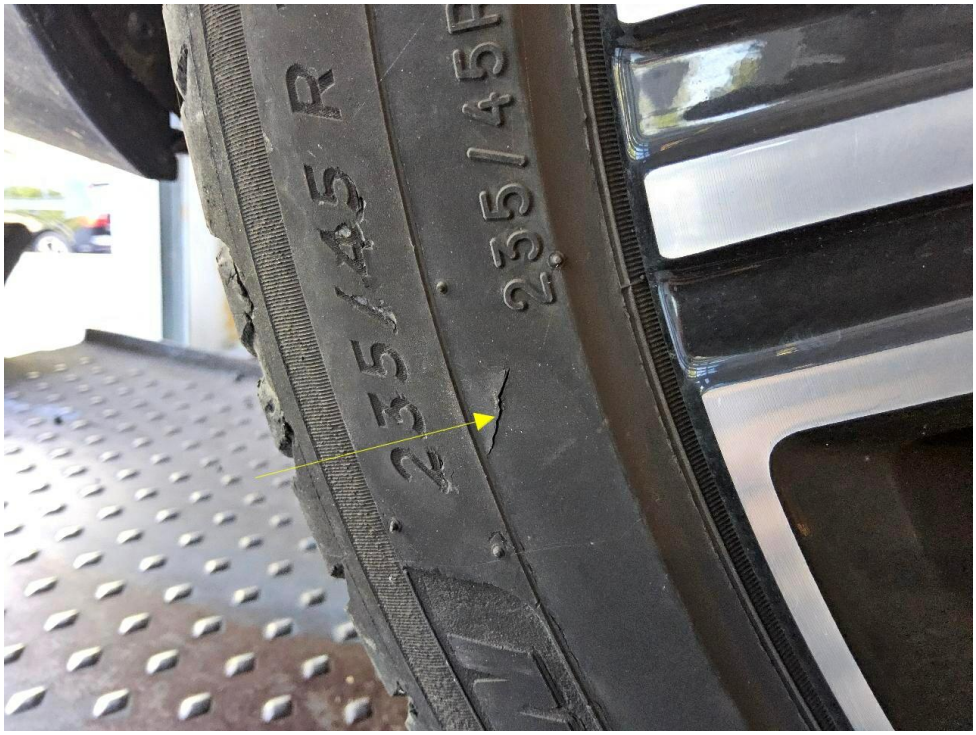
Bild 19 : Reifen hinten rechts, Flankenschaden

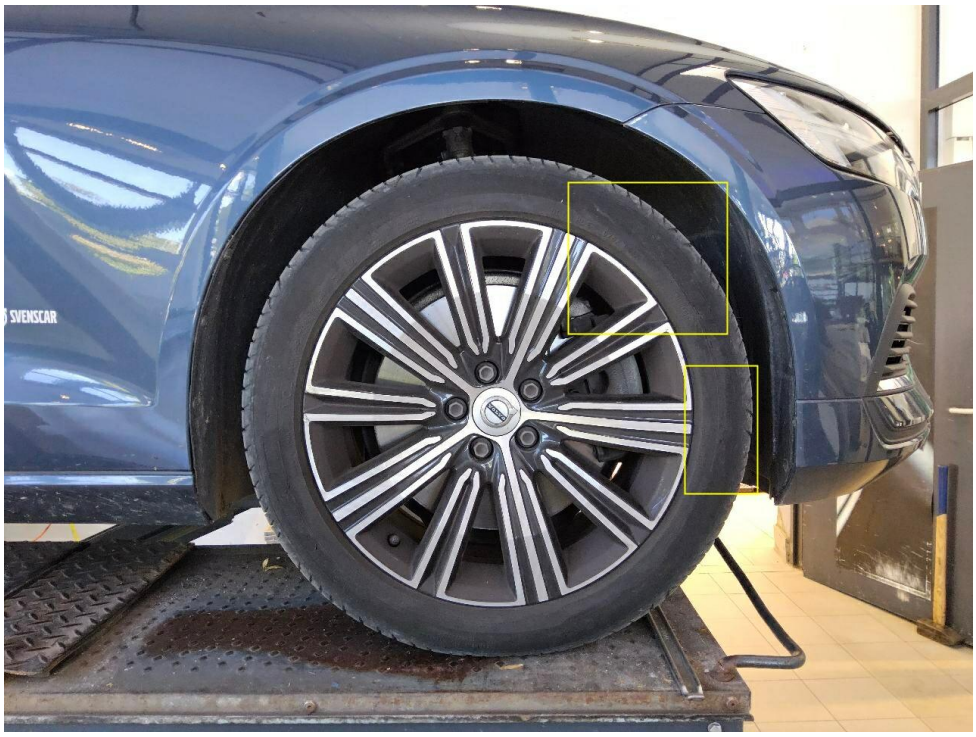
Bild 20 : Reifen vorne rechts, Flankenschaden
