Zustandsbericht

BMW 3 Touring 320 d xDrive M Sport

Fahrzeug-Ident.-Nr.:	**WBA31FZ080FU88625**	Laufleistung abgelesen:	**44338 km**
Erstzulassung / Baujahr:	**10.04.2025 / 2025**	Besichtigungsdatum/-ort:	**08.10.2026 Weinsberg**
Fahrzeugart:	**PKW**	Aufbauart:	**Kombilimousine**
KBA-Nr. (HSN/ TSN):	**0005//CZF**	Kraftstoff / Emissionsklasse:	**Diesel / Euro 6**
Getriebe Art:	**Automatik**	Navi.-Datenträger:	**-**
Hubraum / Leistung:	**1995 ccm / 140 kW (190 PS)**	Antriebsart:	**Allrad**
Lackfarbe:	**ALPINWEISS III**	Türen / Sitzplätze:	**5 / 5**
Nächste HU / AU:	**04.2028 / 04.2028**	Polster Art:	**Leder**
Farbe Innenausstattung:	**Schwarz**	Fahrzeug fahrbereit:	**Ja**
Fahrzeug verkehrssicher:	**Ja**	Vorgelegte Fahrzeug-Unterlagen:	**ZB I (Fzg.Schein)**
Besichtigungsbedingung:	**0**

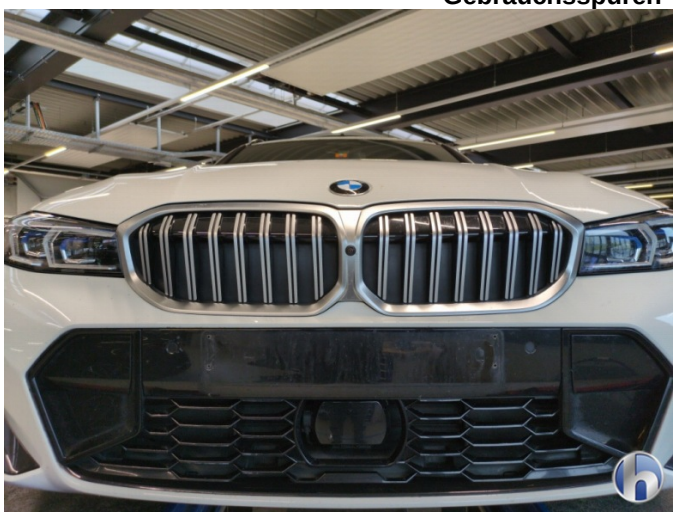
Gebrauchsspuren

1. Stoßfänger Hinten

2. Frontgrill Oben

3. Stoßfänger Vorne

Steinschlag

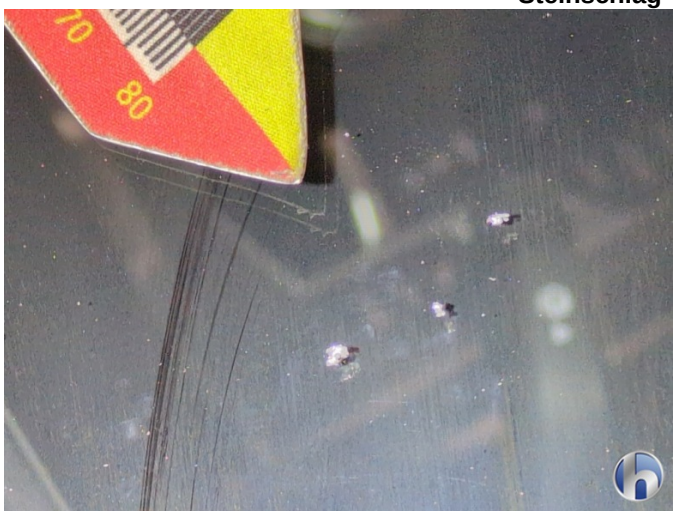
4. Motorhaube

Steinschlag

5. Windschutzscheibe

Steinschlag Im Sichtfeld

6. Scheinwerfer Halogen - Rechts

Gebrauchsspuren

7. Scheinwerfer Halogen - Links

8. Innenraum

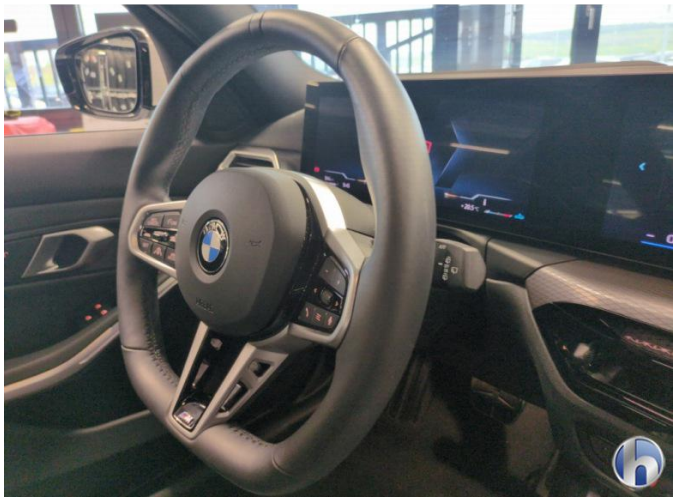
Gebrauchsspuren

8. Innenraum
