Volkswagen Golf Style eHybrid

Differenzbesteuert (§25a UStG) · Fahrzeugstandort 73*** · Fahrzeug aufgenommen am 11.11.2026

WVWZZZCDZMW330828

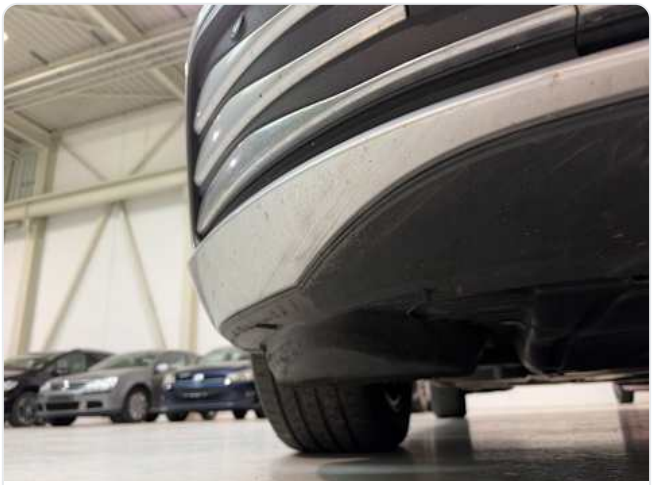
- Stoßstange vorne (Kratzer, Lackschaden)

- Motorhaube (Steinschlag, Lackschaden)

- Fahrertür (Kratzer, Lackschaden)

- Beifahrertür (Kratzer, Lackschaden)

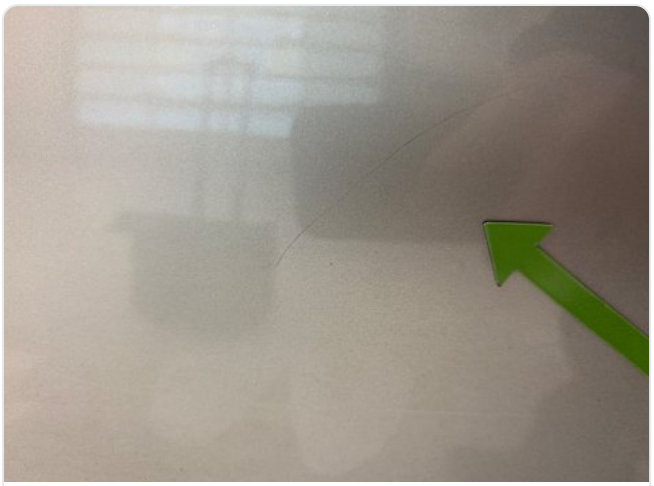
- Beifahrertür (Kratzer, Lackschaden)

- Türe hinten links (Kratzer, Lackschaden)

- Türe hinten rechts (Kratzer, Lackschaden)

- Dach (Kratzer, Lackschaden)

- Stoßstange hinten (Kratzer, Lackschaden)

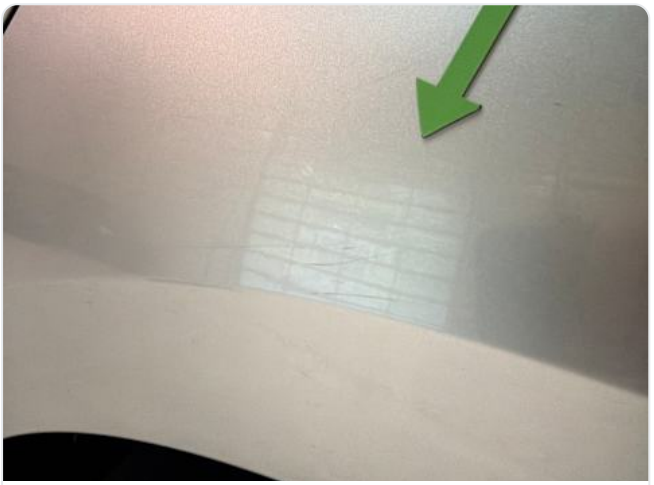
- Stoßstange hinten (Kratzer, Lackschaden)

- Seitenteil hinten links (Kratzer, Lackschaden)

- Seitenteil hinten rechts (Kratzer, Lackschaden)
