CarOnSale

# Ford S-MAX Titanium S

Differenzbesteuert (§24 UStG) · Fahrzeugstandort 68*** · Fahrzeug aufgenommen am 06.11.2026

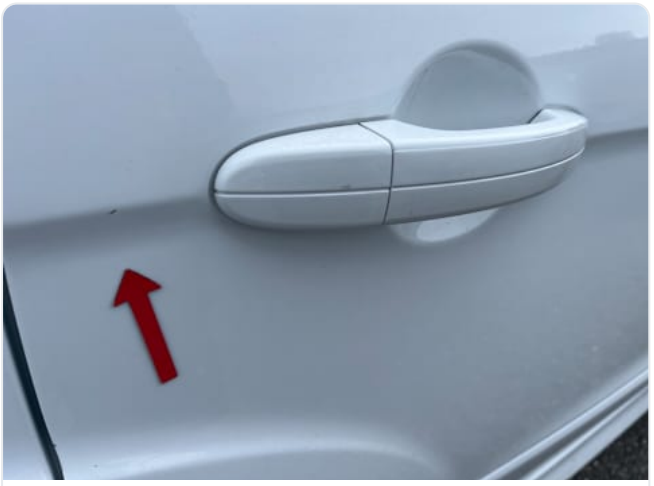
- Beifahrertür (Lackschaden)
