CarOnSale

BMW X4 M40i

Differenzbesteuert (§25a UStG) · Fahrzeugstandort 31*** · Fahrzeug aufgenommen am 21.09.2026

01/2017	113.302km	LEISTUNG 360 PS	KRAFTSTOFF Benzin	GETRIEBE-TYP Automatikgetriebe	3

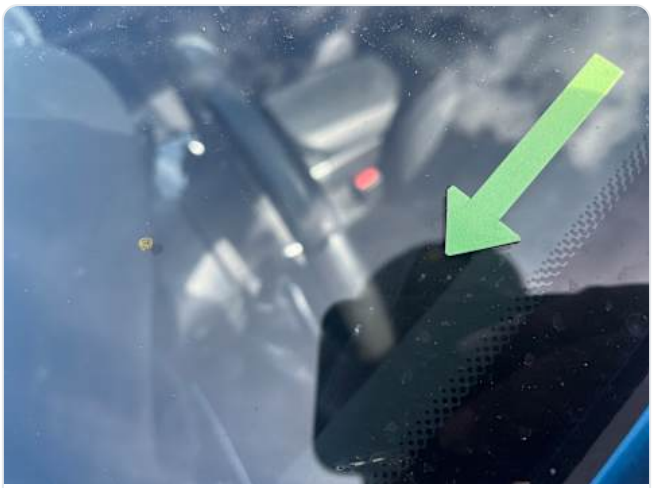
- Stoßstange vorne (Kratzer, Lackschaden)

- Windschutzscheibe (Steinschlag)

- Rad (Kerben)

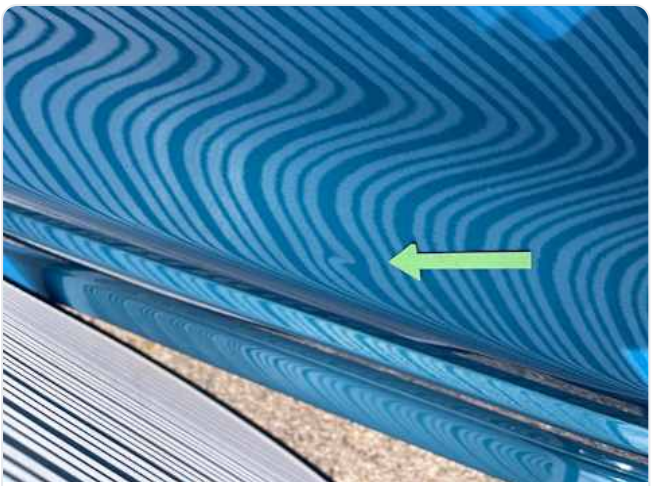
- Rad (Kerben)

- Fahrertür (Lackschaden)

- Fahrertür (Delle)

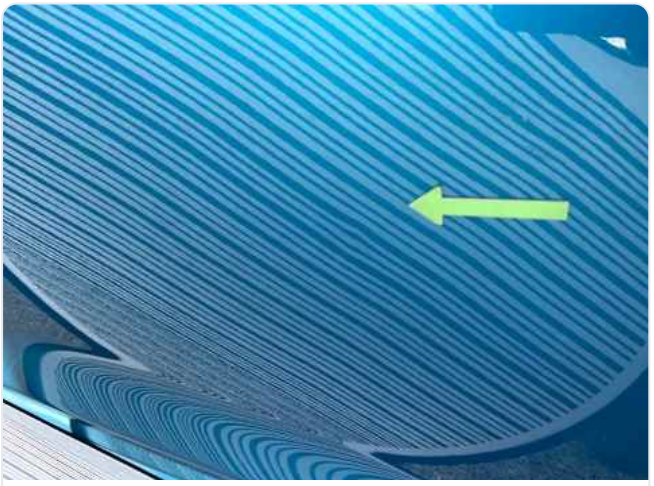
- Fahrertür (Delle)

- Beifahrertür (Lackschaden)

- Beifahrertür (Riss/Bruch)

- Beifahrertür (Delle)

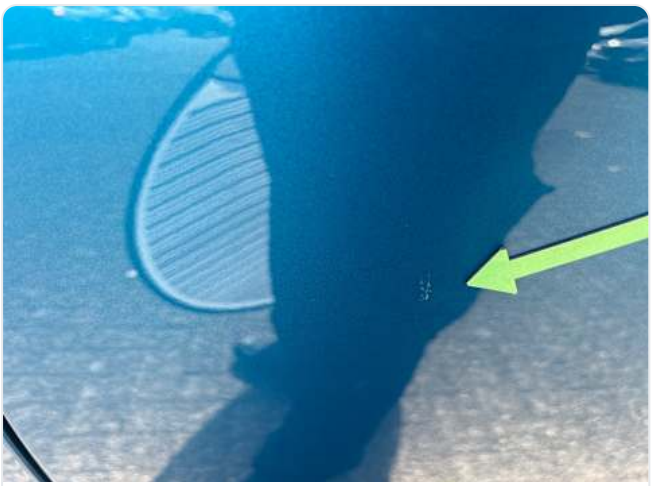
- Beifahrertür (Delle)

- Türe hinten links (Kratzer, Lackschaden)

- Türe hinten rechts (Delle)

- Türe hinten rechts (Kratzer, Lackschaden)

- Dach (Delle)

- Stoßstange hinten (Kratzer, Lackschaden)

- Kotflügel vorne rechts (Delle, Lackschaden)

- Seitenteil hinten links (Kratzer, Lackschaden)

- Seitenteil hinten rechts (Delle)

- Heckklappe (Verformung)
