CarOnSale

Volkswagen Beetle Sport BMT

Differenzbesteuert (§25a UStG) · Fahrzeugstandort 32*** · Fahrzeug aufgenommen am 22.09.2026

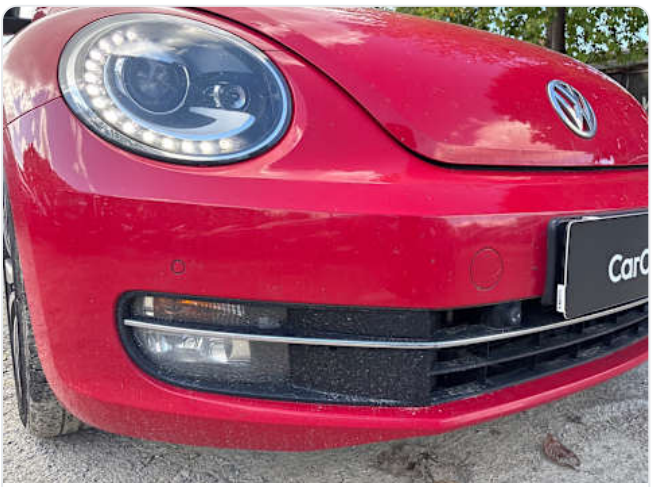
- Stoßstange vorne (Lackschaden)

- Stoßstange vorne (Steinschlag)

- Motorhaube (Steinschlag)

- Rad (Kerben)

- Stoßstange hinten (Spaltmaße ungenau)

- Stoßstange hinten (Lackschaden)
