CarOnSale

# Opel Movano HKa L2H2 3,3t DoKa

Regelbesteuert (Deutschland) · Fahrzeugstandort 25*** · Fahrzeug aufgenommen am 03.11.2026

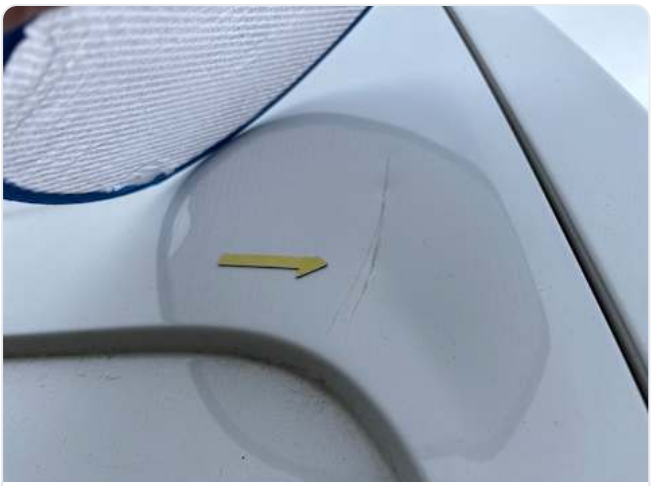
- Schweller links (Kratzer, Lackschaden)
